ALPINE DEPARTMENT

Brochure

Il Dipartimento

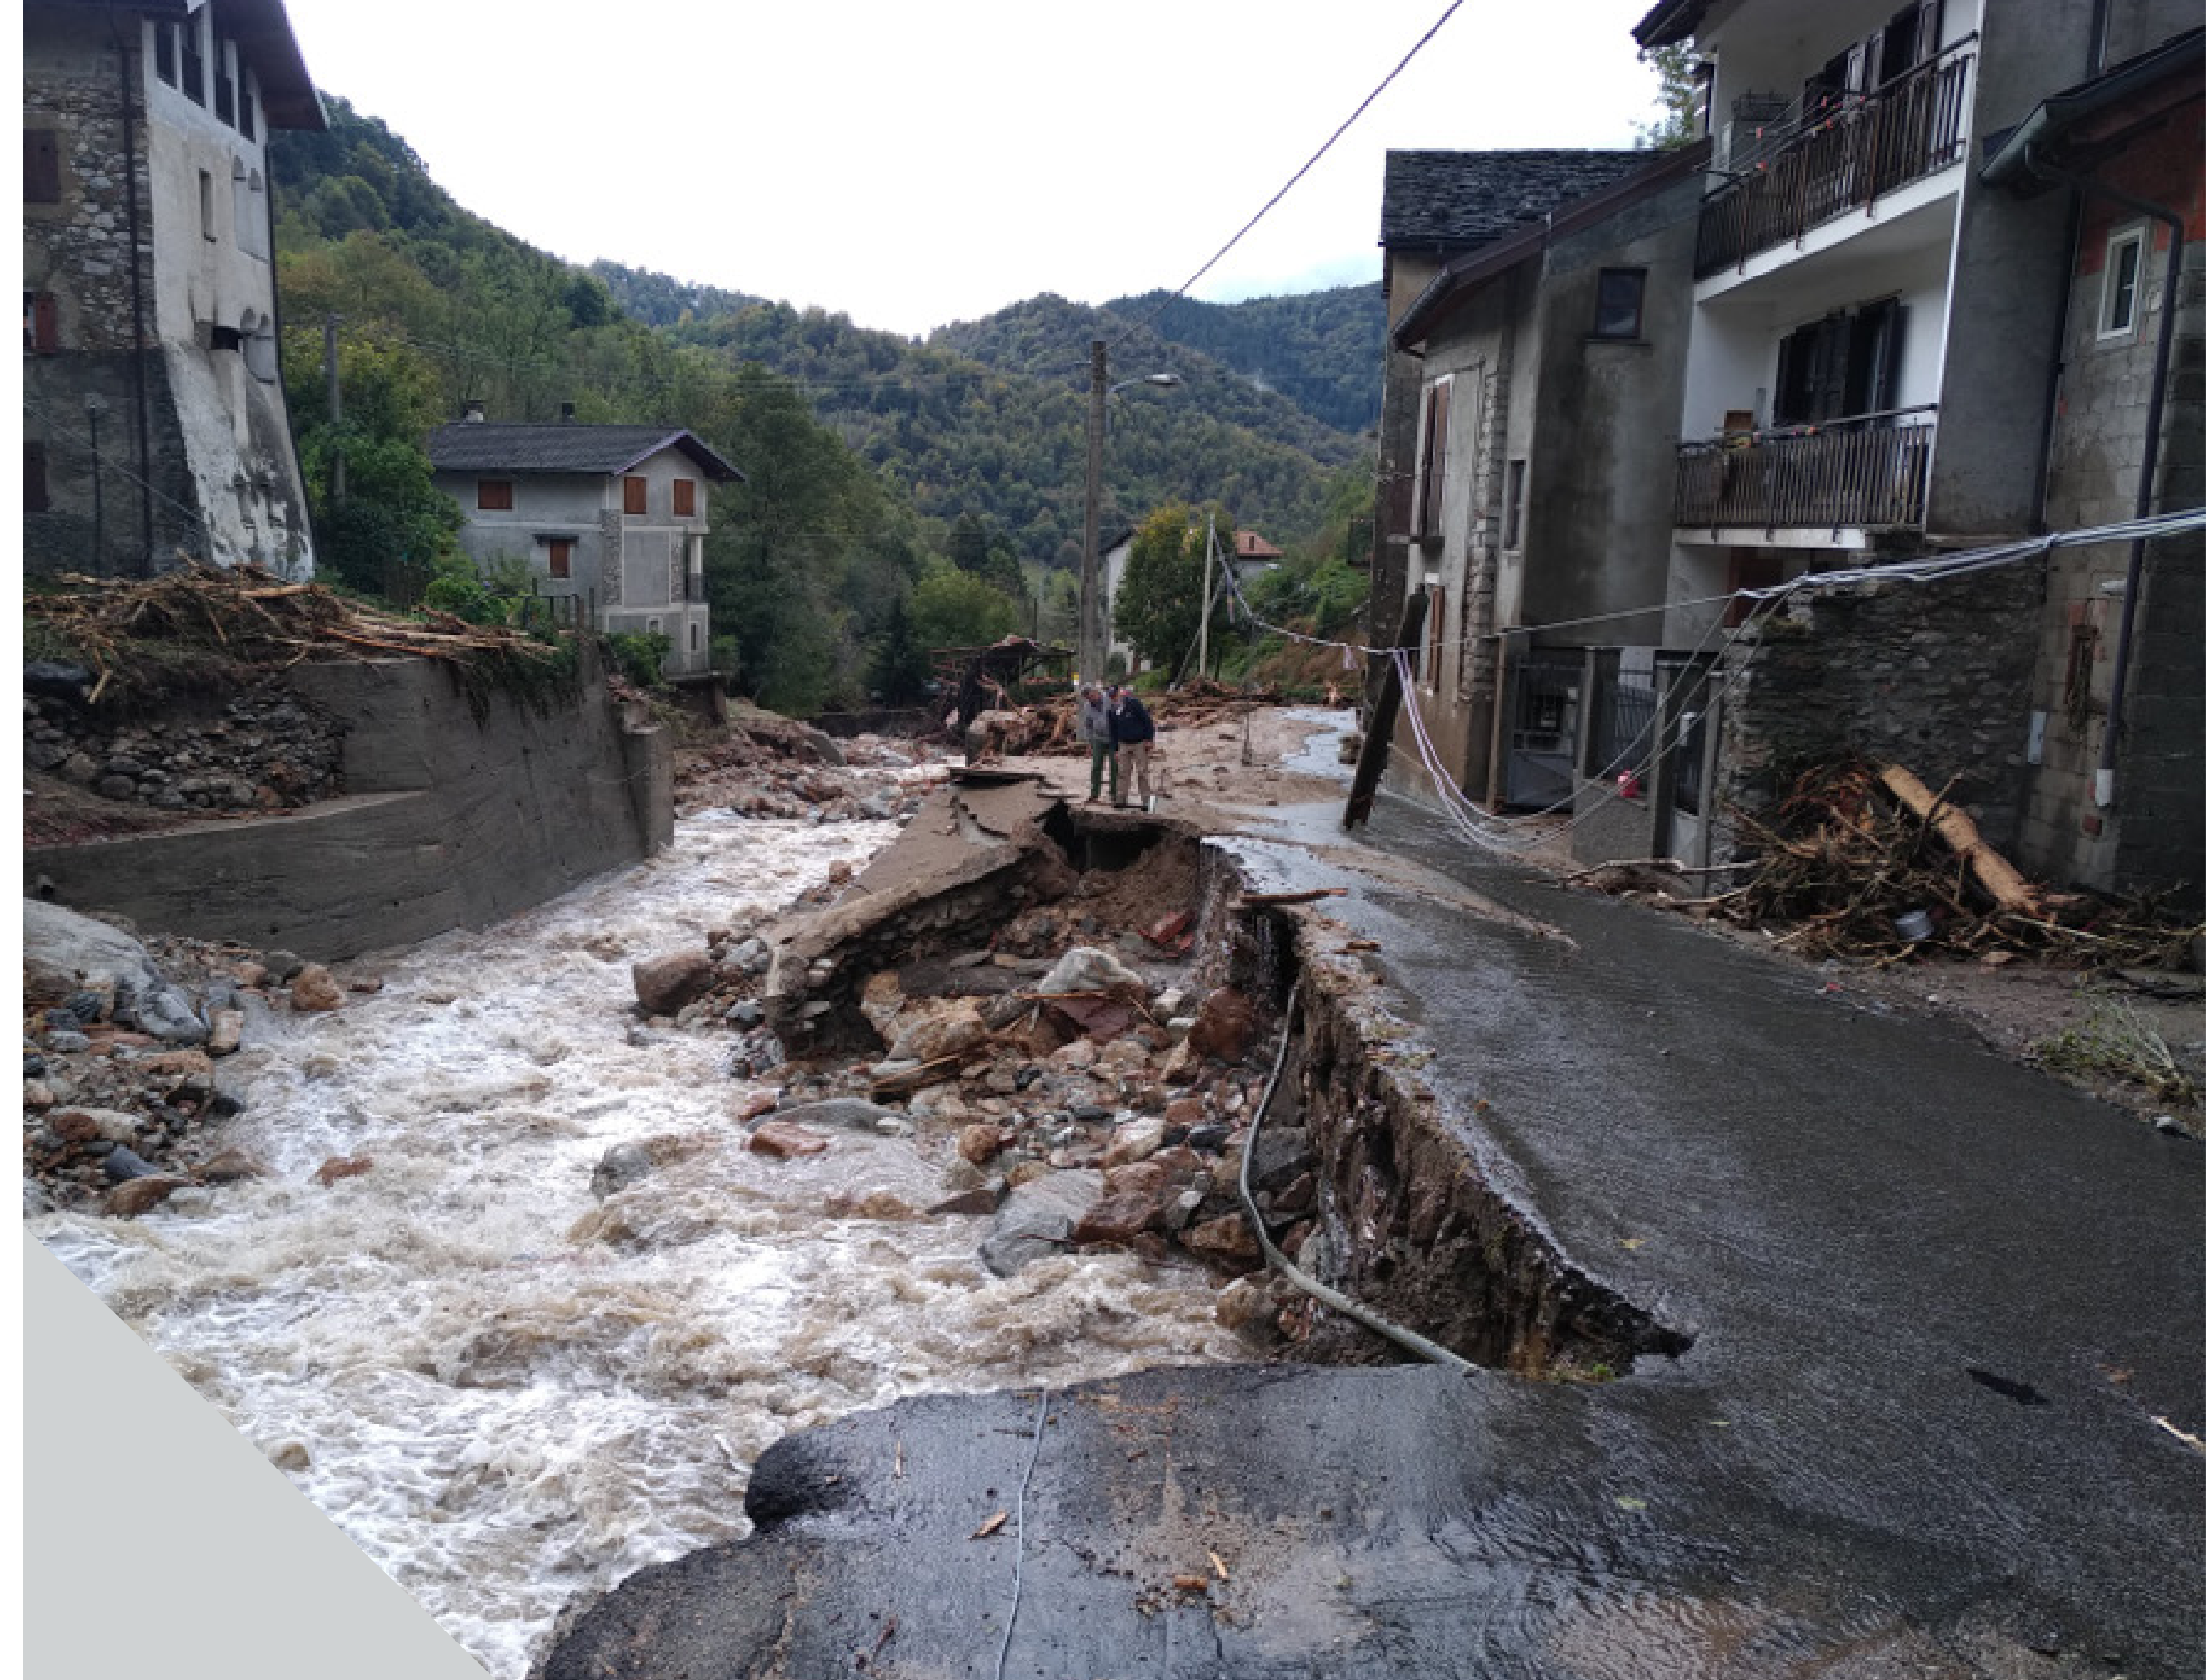
Sistemazione del rio Pianale e del torrente Nono a protezione dell'abitato di Camasco

Le località di Corte e Costa di Camasco, in occasione dell'evento del 2 e 3 ottobre 2020, sono state travolte da una colata detritica generata dal distacco di una massa di oltre 5000 m³.

In merito al primo punto, si sono individuati gli interventi a monte dell'abitato tali da contenere il maggior quantitativo di volume movimentato dalla colata e in particolar modo: n.4 barriere flessibili cosiddette "paracolata" nel tratto montano, e n.1 briglia filtrante a pettine nella parte mediana del bacino, sfruttando un'area di deposito naturale per realizzare la necessaria piazza di deposito immediatamente a monte dell'opera. In aggiunta, è stato progettato un sistema di allertamento composto da una stazione meteorologica con trasmissione dati e comparazione degli stessi rispetto alle soglie di allerta, rischio ed allarme definite per il sito di interesse. In merito al secondo punto, gli interventi si sono incentrati sia sul ripristino delle opere esistenti, sia sull'inserimento di nuove opere in alveo. Quest'ultime sono state scelte in continuità con le opere esistenti in maniera da incrementare la funzionalità idraulica globale dell'alveo, non solo derivante dal mero inserimento di una nuova opera, ma considerandone gli effetti combinati tra loro.

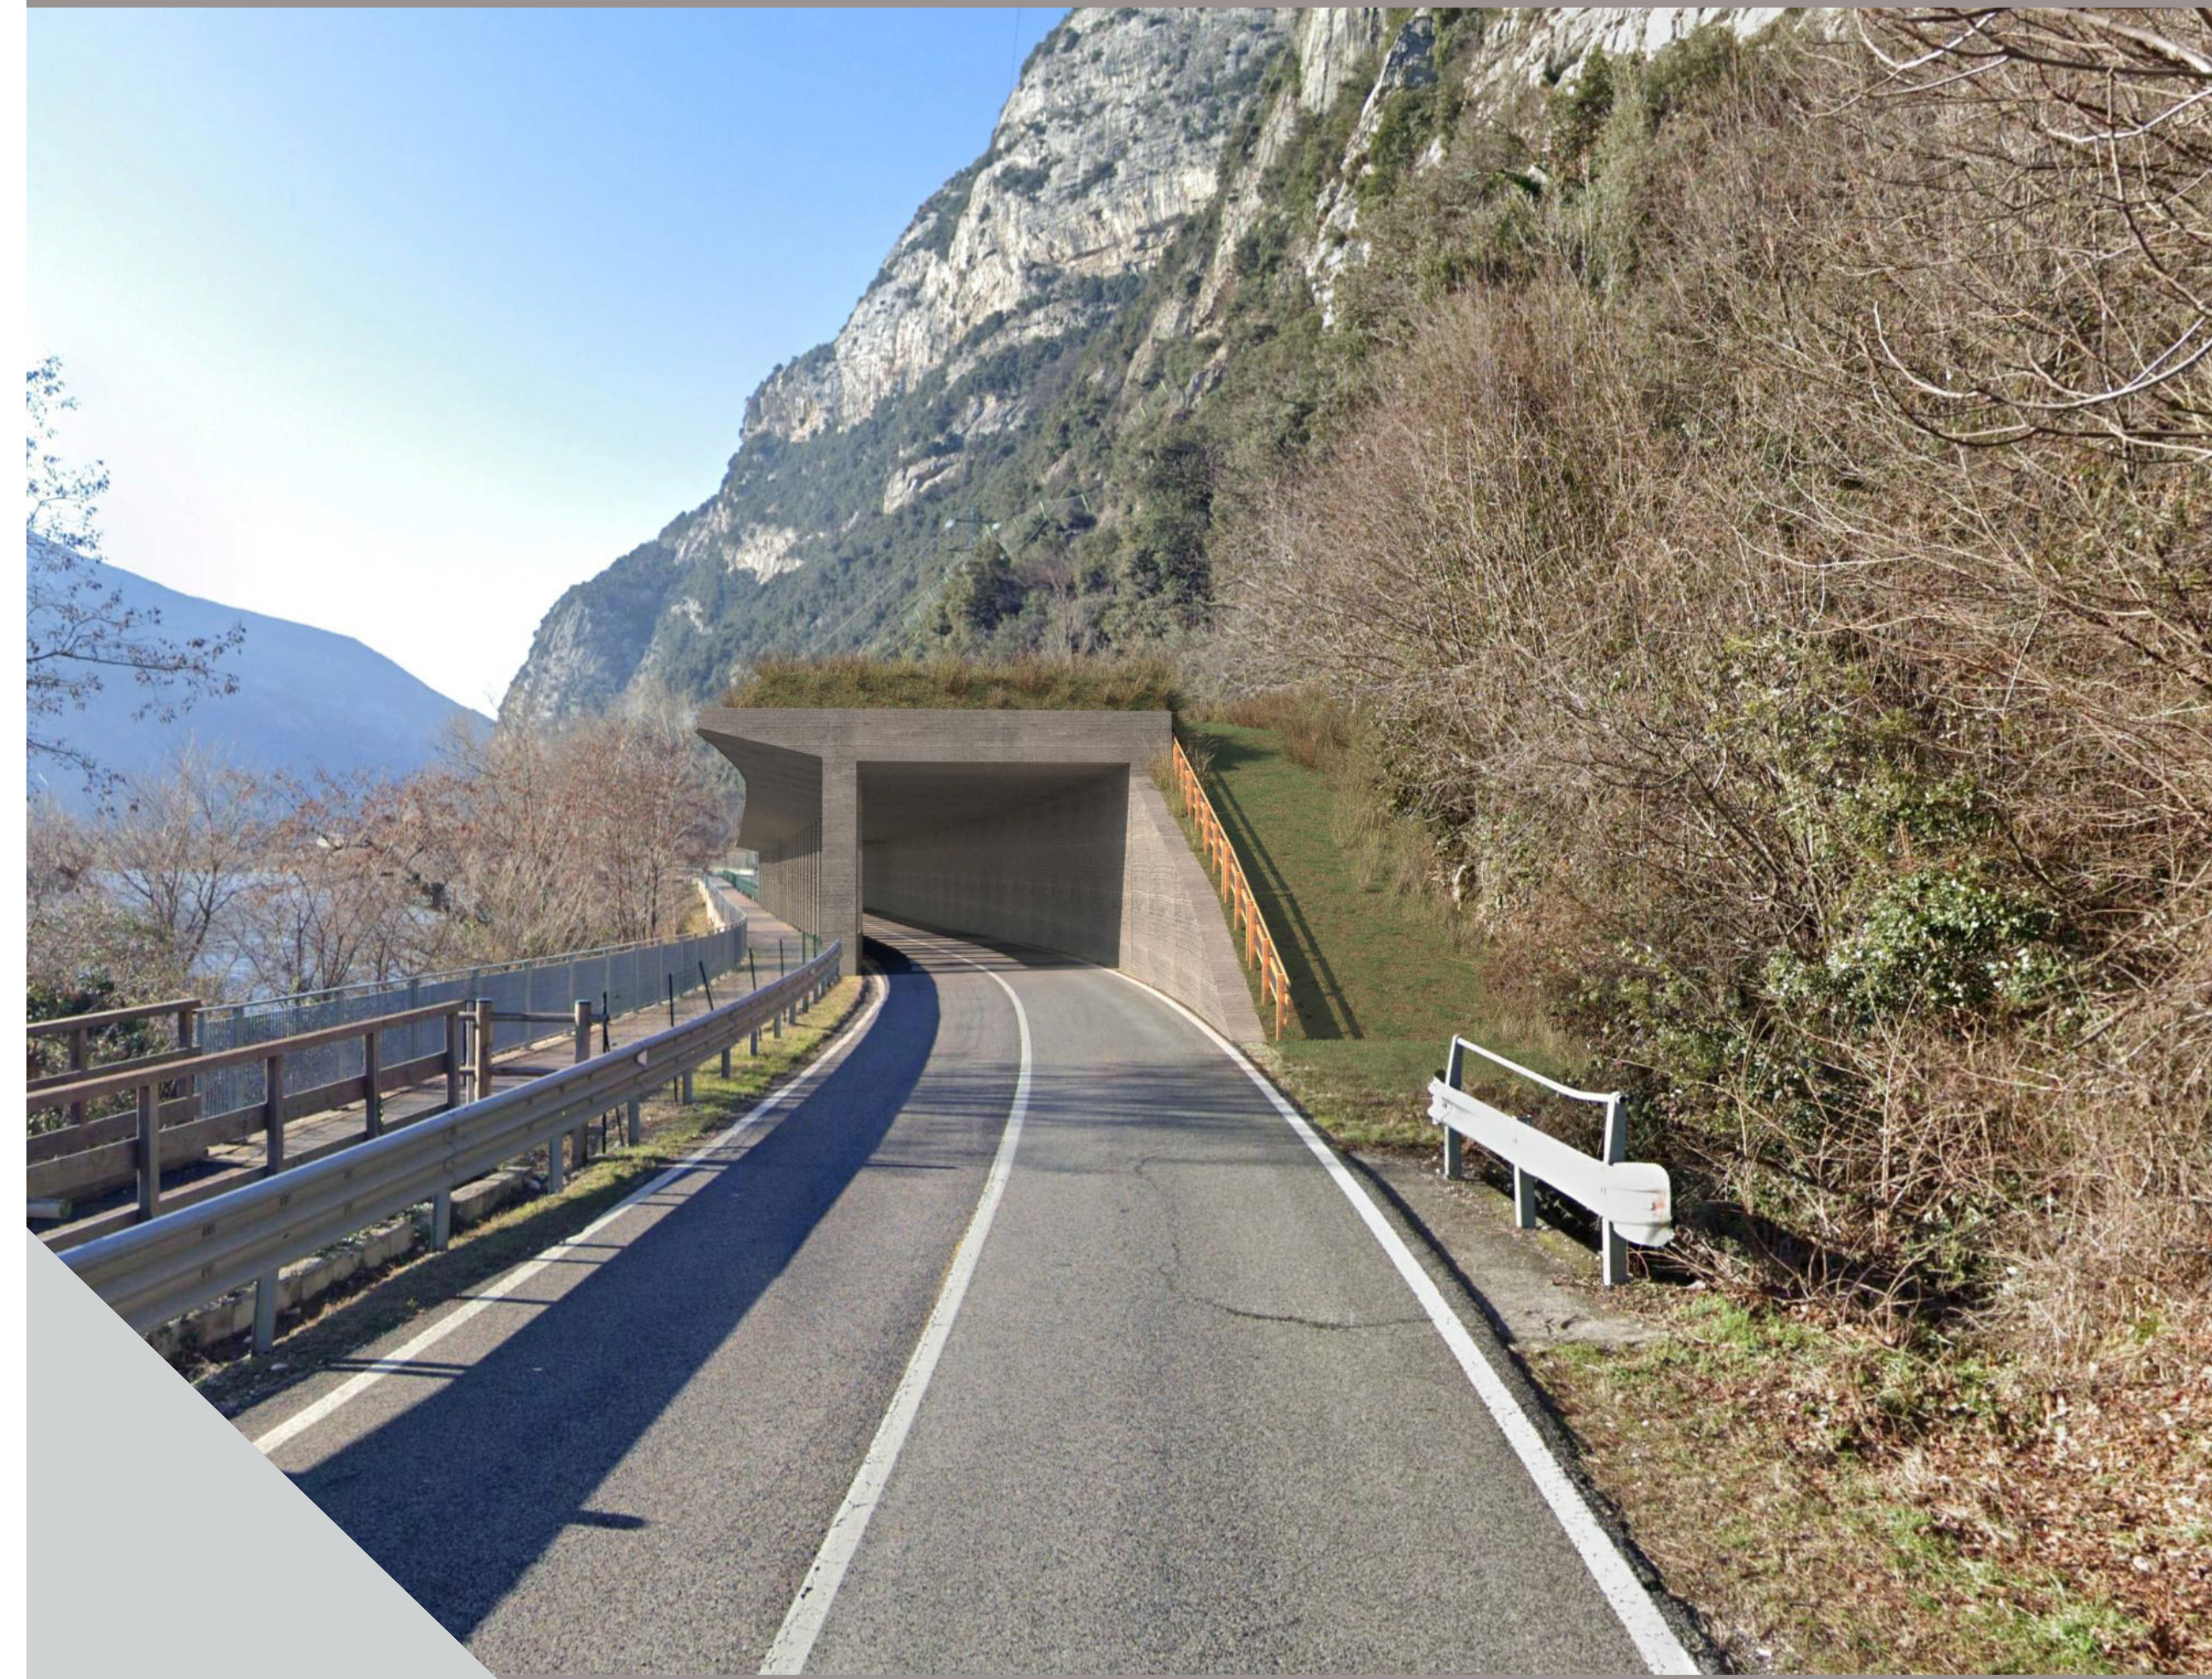
Opere per la protezione della caduta massi sulla SP11

A causa della morfologia a gradoni del versante oggetto di studio, le traiettorie di caduta valutate a seguito del modello di caduta massi hanno manifestato altezze rilevanti (anche oltre 20 m sulla verticale dal piano campagna). Si è quindi realizzata una galleria paramassi di circa 150 m a protezione del tratto di SP11 più critico, mentre il restante tratto di progetto ha visto la posa in versante di circa 550 m di barriere paramassi. La galleria è costituita da un portale principale a protezione della strada provinciale e da una mensola a sbalzo per la protezione della ciclabile che corre in fianco. Le barriere invece presentano una altezza nominale di 7m per una capacità energetica di 5000kJ. Aspetto chiave nella presente progettazione è stata l'interferenza con diversi elementi, tra i quali una linea elettrica alta tensione, lo scorrimento in galleria (al di sotto del versante) del canale Biffis, e la presenza del Castello medioevale della Corvara, sul quale si è svolto dapprima una indagine archeologica dedicata e quindi un intervento di pulizia e di ripristino delle strutture murarie. Oltre ciò, la presenza di aree Natura 2000 ha imposto una particolare attenzione agli aspetti di mitigazione ambientale e di inserimento paesaggistico delle opere, nonché la redazione di apposita relazione VIncA.

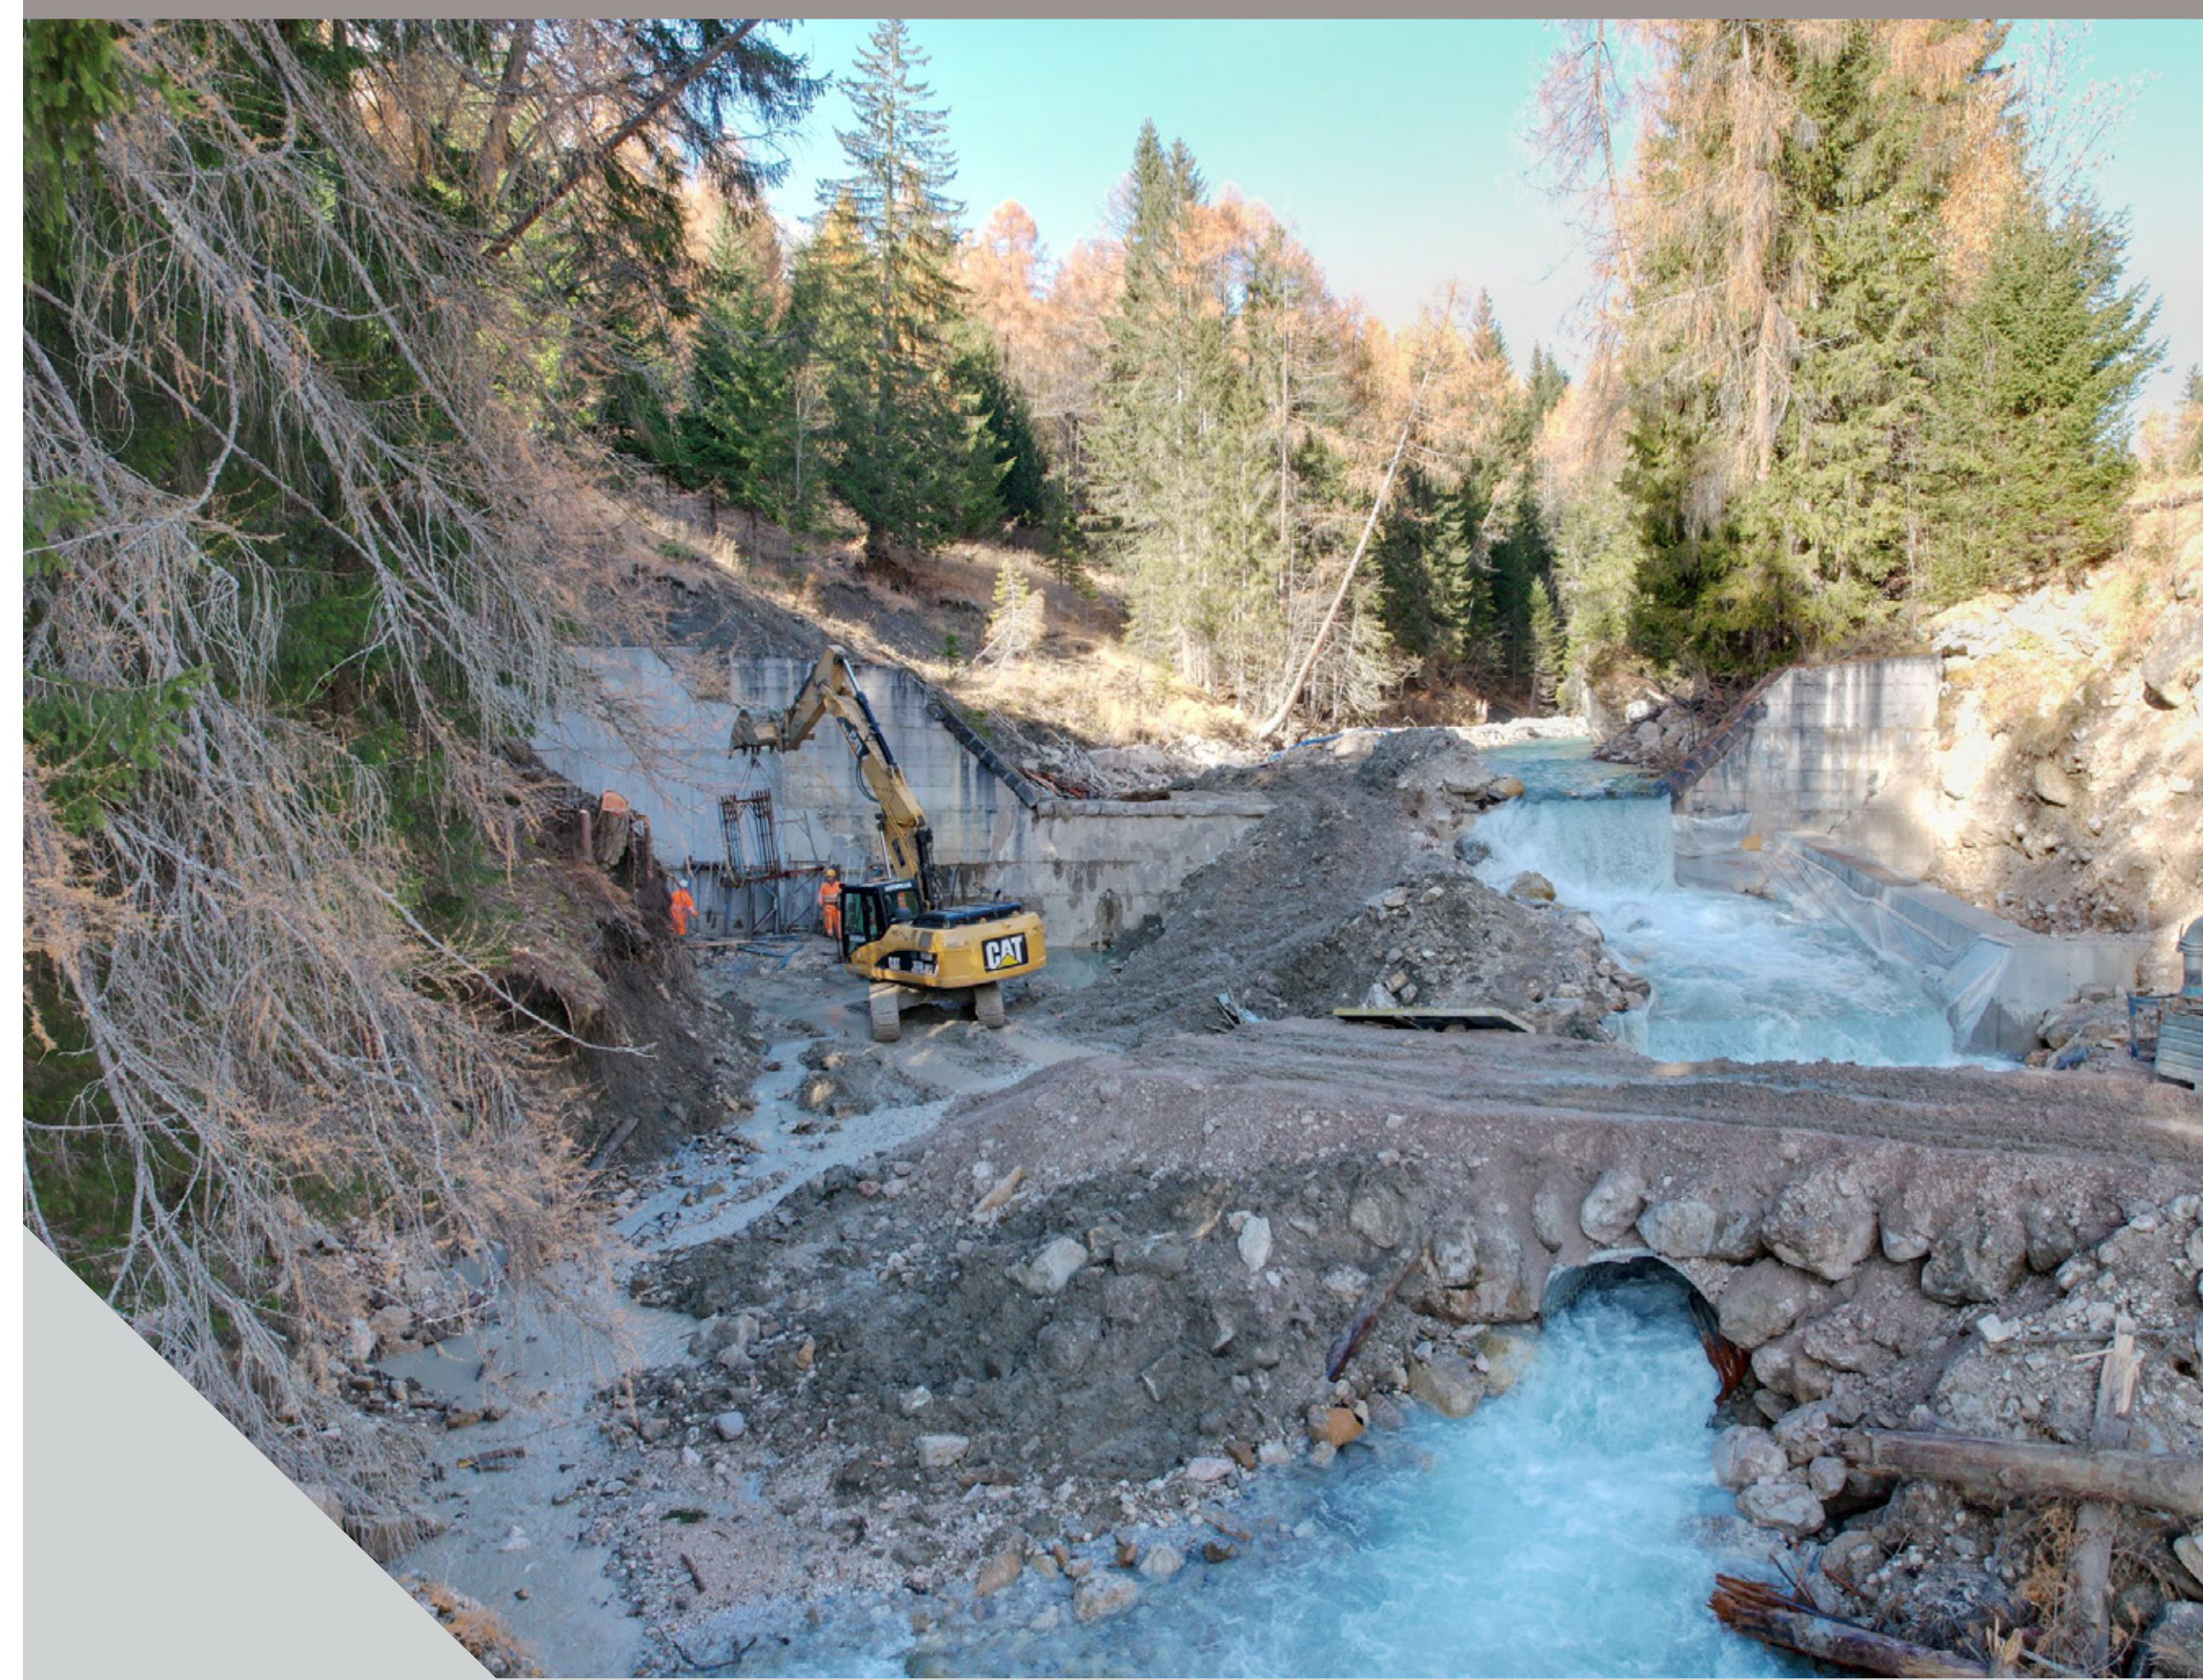
Intervento di sistemazione dell'alveo del torrente Boite

In seguito all'affidamento dell'incarico di Direzione Lavori dei lavori in oggetto, eseguiti una serie di sopralluoghi al fine di verificare lo stato attuale dell'arte, si sono riscontrate sostanziali differenze con le ipotesi alla base del progetto esecutivo. In particolare, si è evidenziato come gli eventi di piena avvenuti negli anni successivi alla progettazione, abbiano accentuato gravemente l'erosione a valle della briglia esistente, raggiungendo pressoché la quota di imposta della fondazione della stessa e creando un aggiramento dell'ala in destra fluviale erodendo la sponda, minando la stabilità dell'opera. Per questo motivo è stata realizzata una perizia di variante per il consolidamento della briglia, mediante la realizzazione di un cordolo di sottofondazione e il rifacimento dell'ala aumentandone l'ammorsamento in versante, unitamente alla realizzazione di soglia e muri di quinta per il collegamento di quest'ultima con la briglia. A completamento dell'intervento, sono stati previsti il lastricamento del fondo per il controllo dello scalzamento alla base della briglia, e delle scogliere in massi ciclopici a monte e a valle dell'opera. Per la cantierizzazione dell'intervento in progetto, l'accesso dei mezzi meccanici ha visto la necessità di realizzare un cassonetto di bonifica in materiale inerte per superare dei prati interposti tra la strada principale e l'alveo. Tale tratta rappresentava il sedime di una vecchia strada sterrata comunale che allo stato di fatto risultava totalmente inerbita. Infine, l'accesso all'alveo è avvenuto con il superamento di un piccolo tratto di versante di proprietà privata bonificato con materiale inerte.

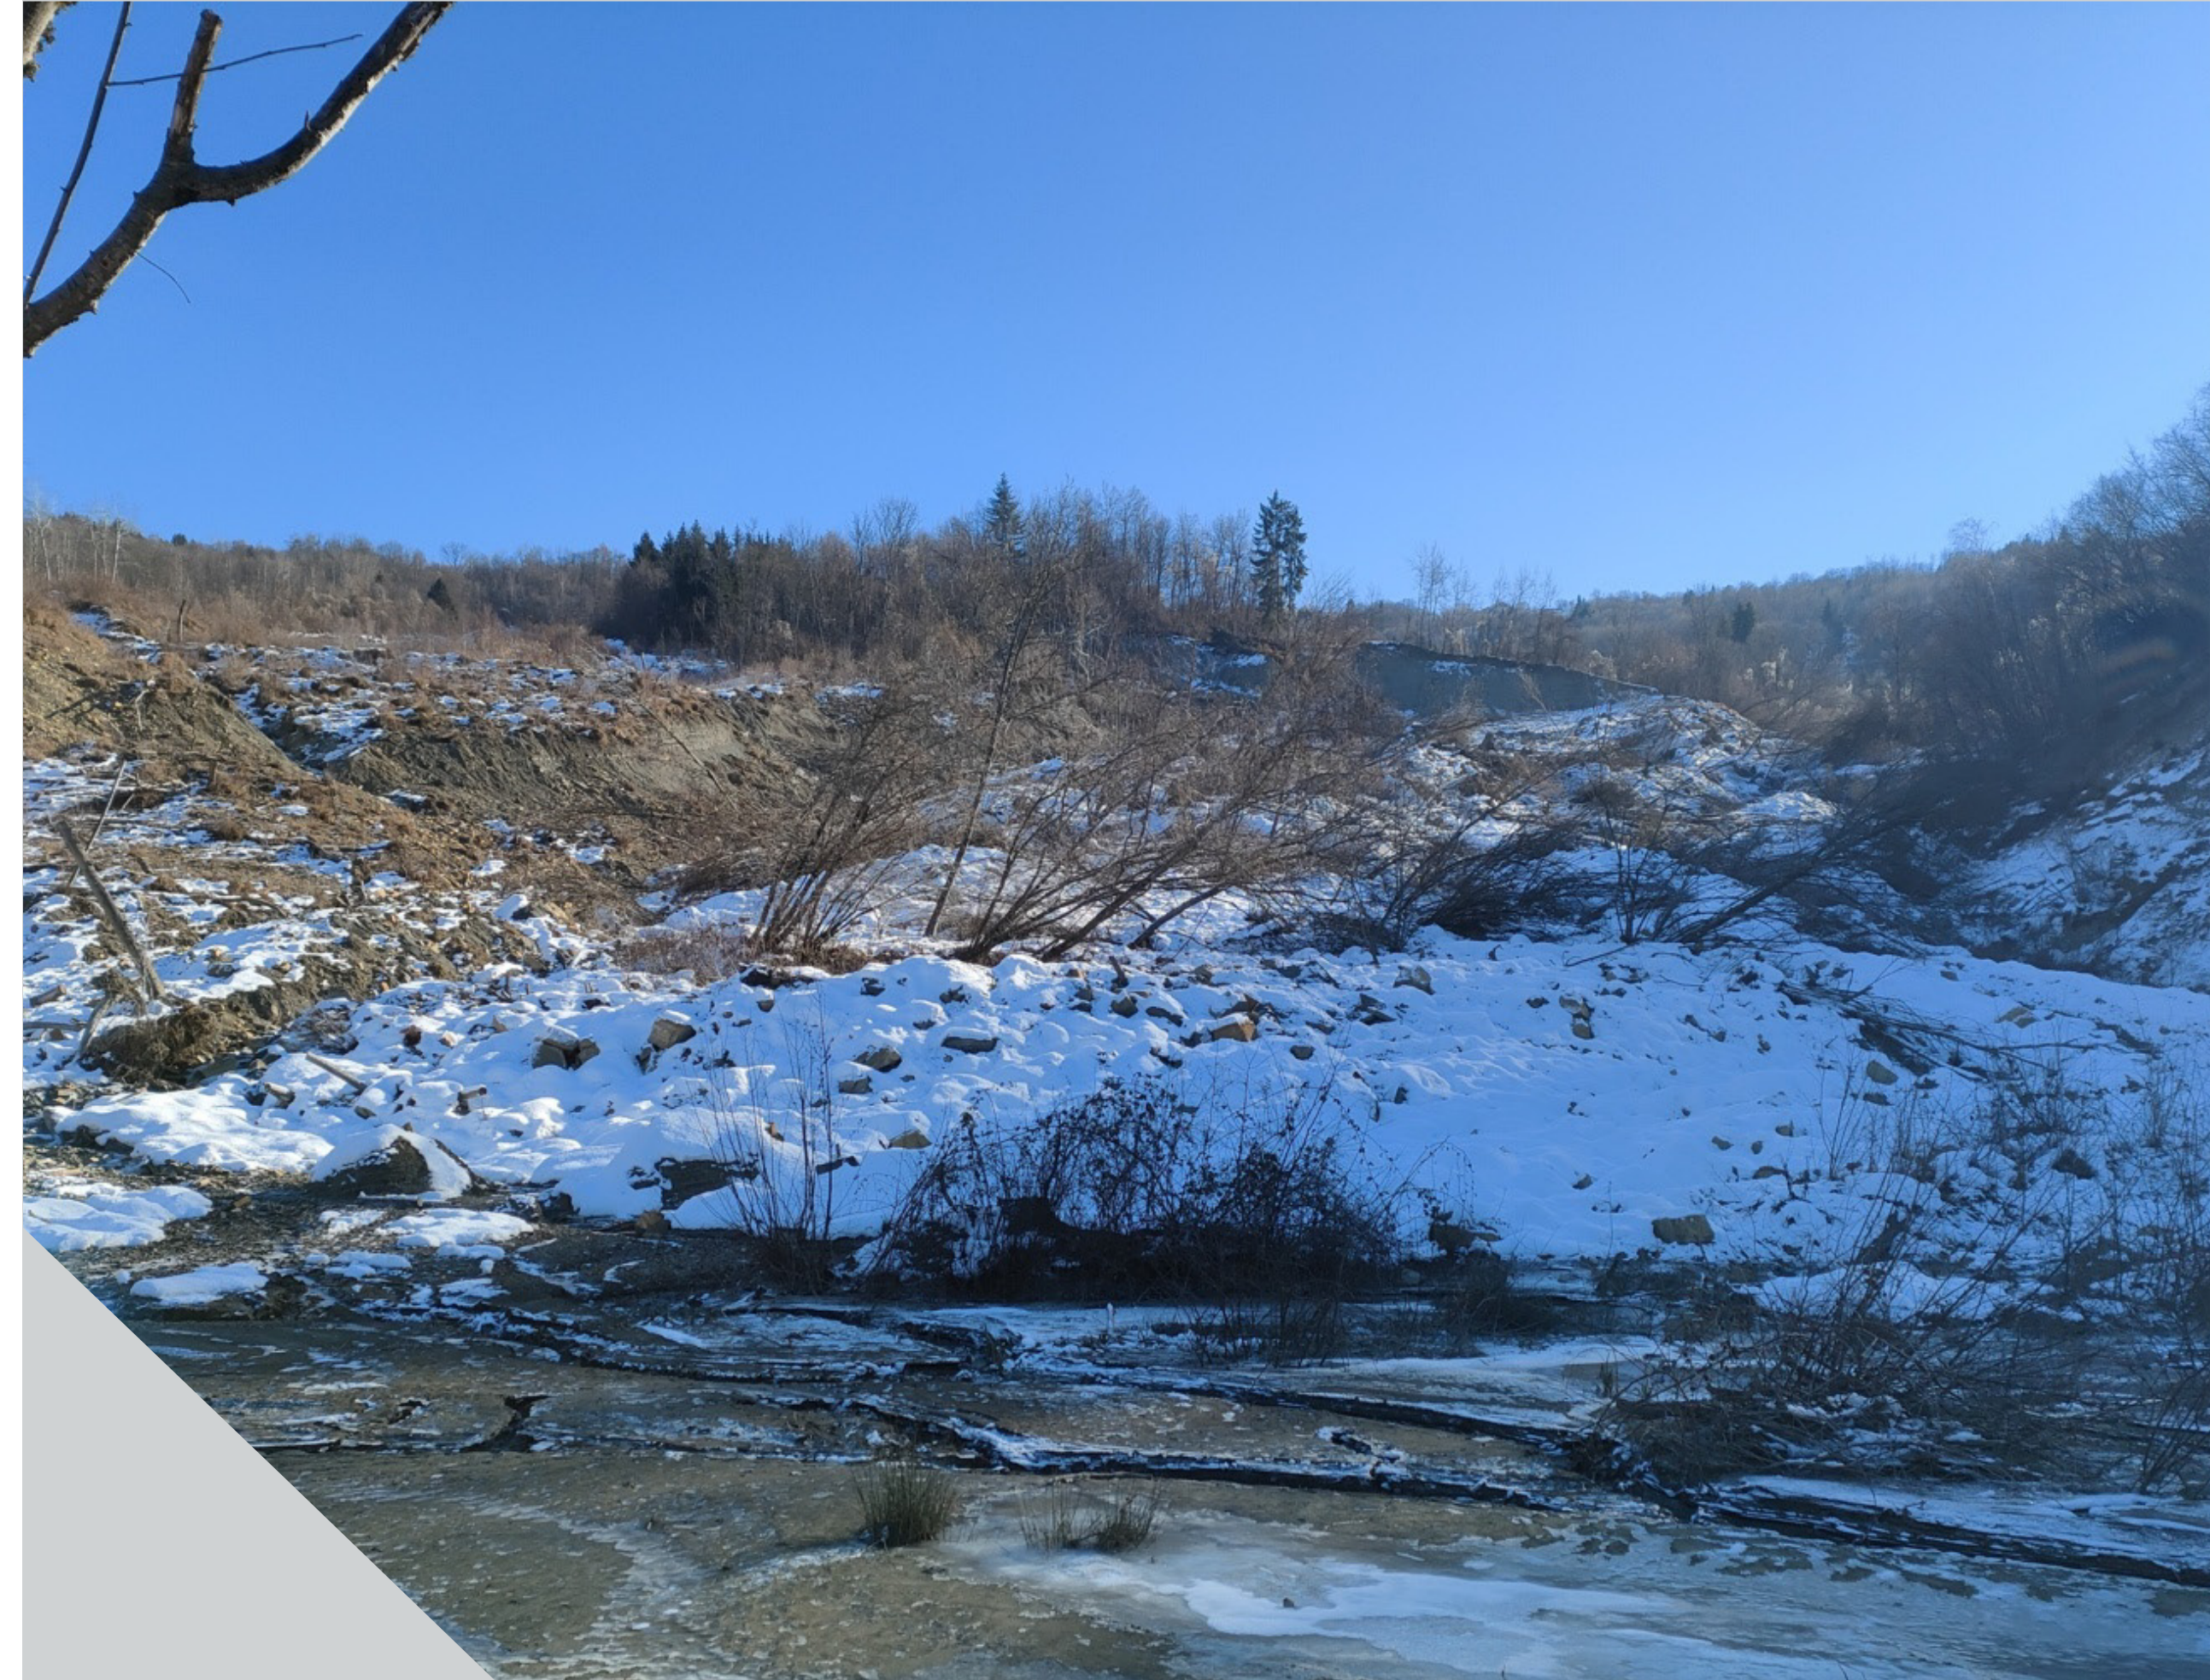
Possibile ostruzione del torrente Valturcana con rischio per Cornei

Gli interventi in alveo si sono dedicati in parte al ripristino dei manufatti esistenti, per la maggior parte briglie chiuse di epoca fascista con valenza storica, per cui si sono dovuti seguire particolari accorgimenti progettuali per restaurare i rivestimenti in pietra originali.

Tali interventi sono poi stati integrati con nuove opere, quali scogliere e platee in massi per la protezione dall'erosione, ma anche l'inserimento di due nuove briglie realizzate mediante la posa di strutture monoancoraggio “ad ombrello”. Le due file di ombrelli sono state localizzate ai piedi della frana Teno-Ribego per stabilizzare l'alveo ma anche come presidio al piede della frana e appesantimento dello stesso. La scelta della tecnologia monoancoraggio è nata da esigenze di cantierizzazione, in quanto, a causa della difficile accessibilità dei luoghi, la realizzazione di una briglia classica in calcestruzzo non risultava tecnicamente ed economicamente vantaggiosa.

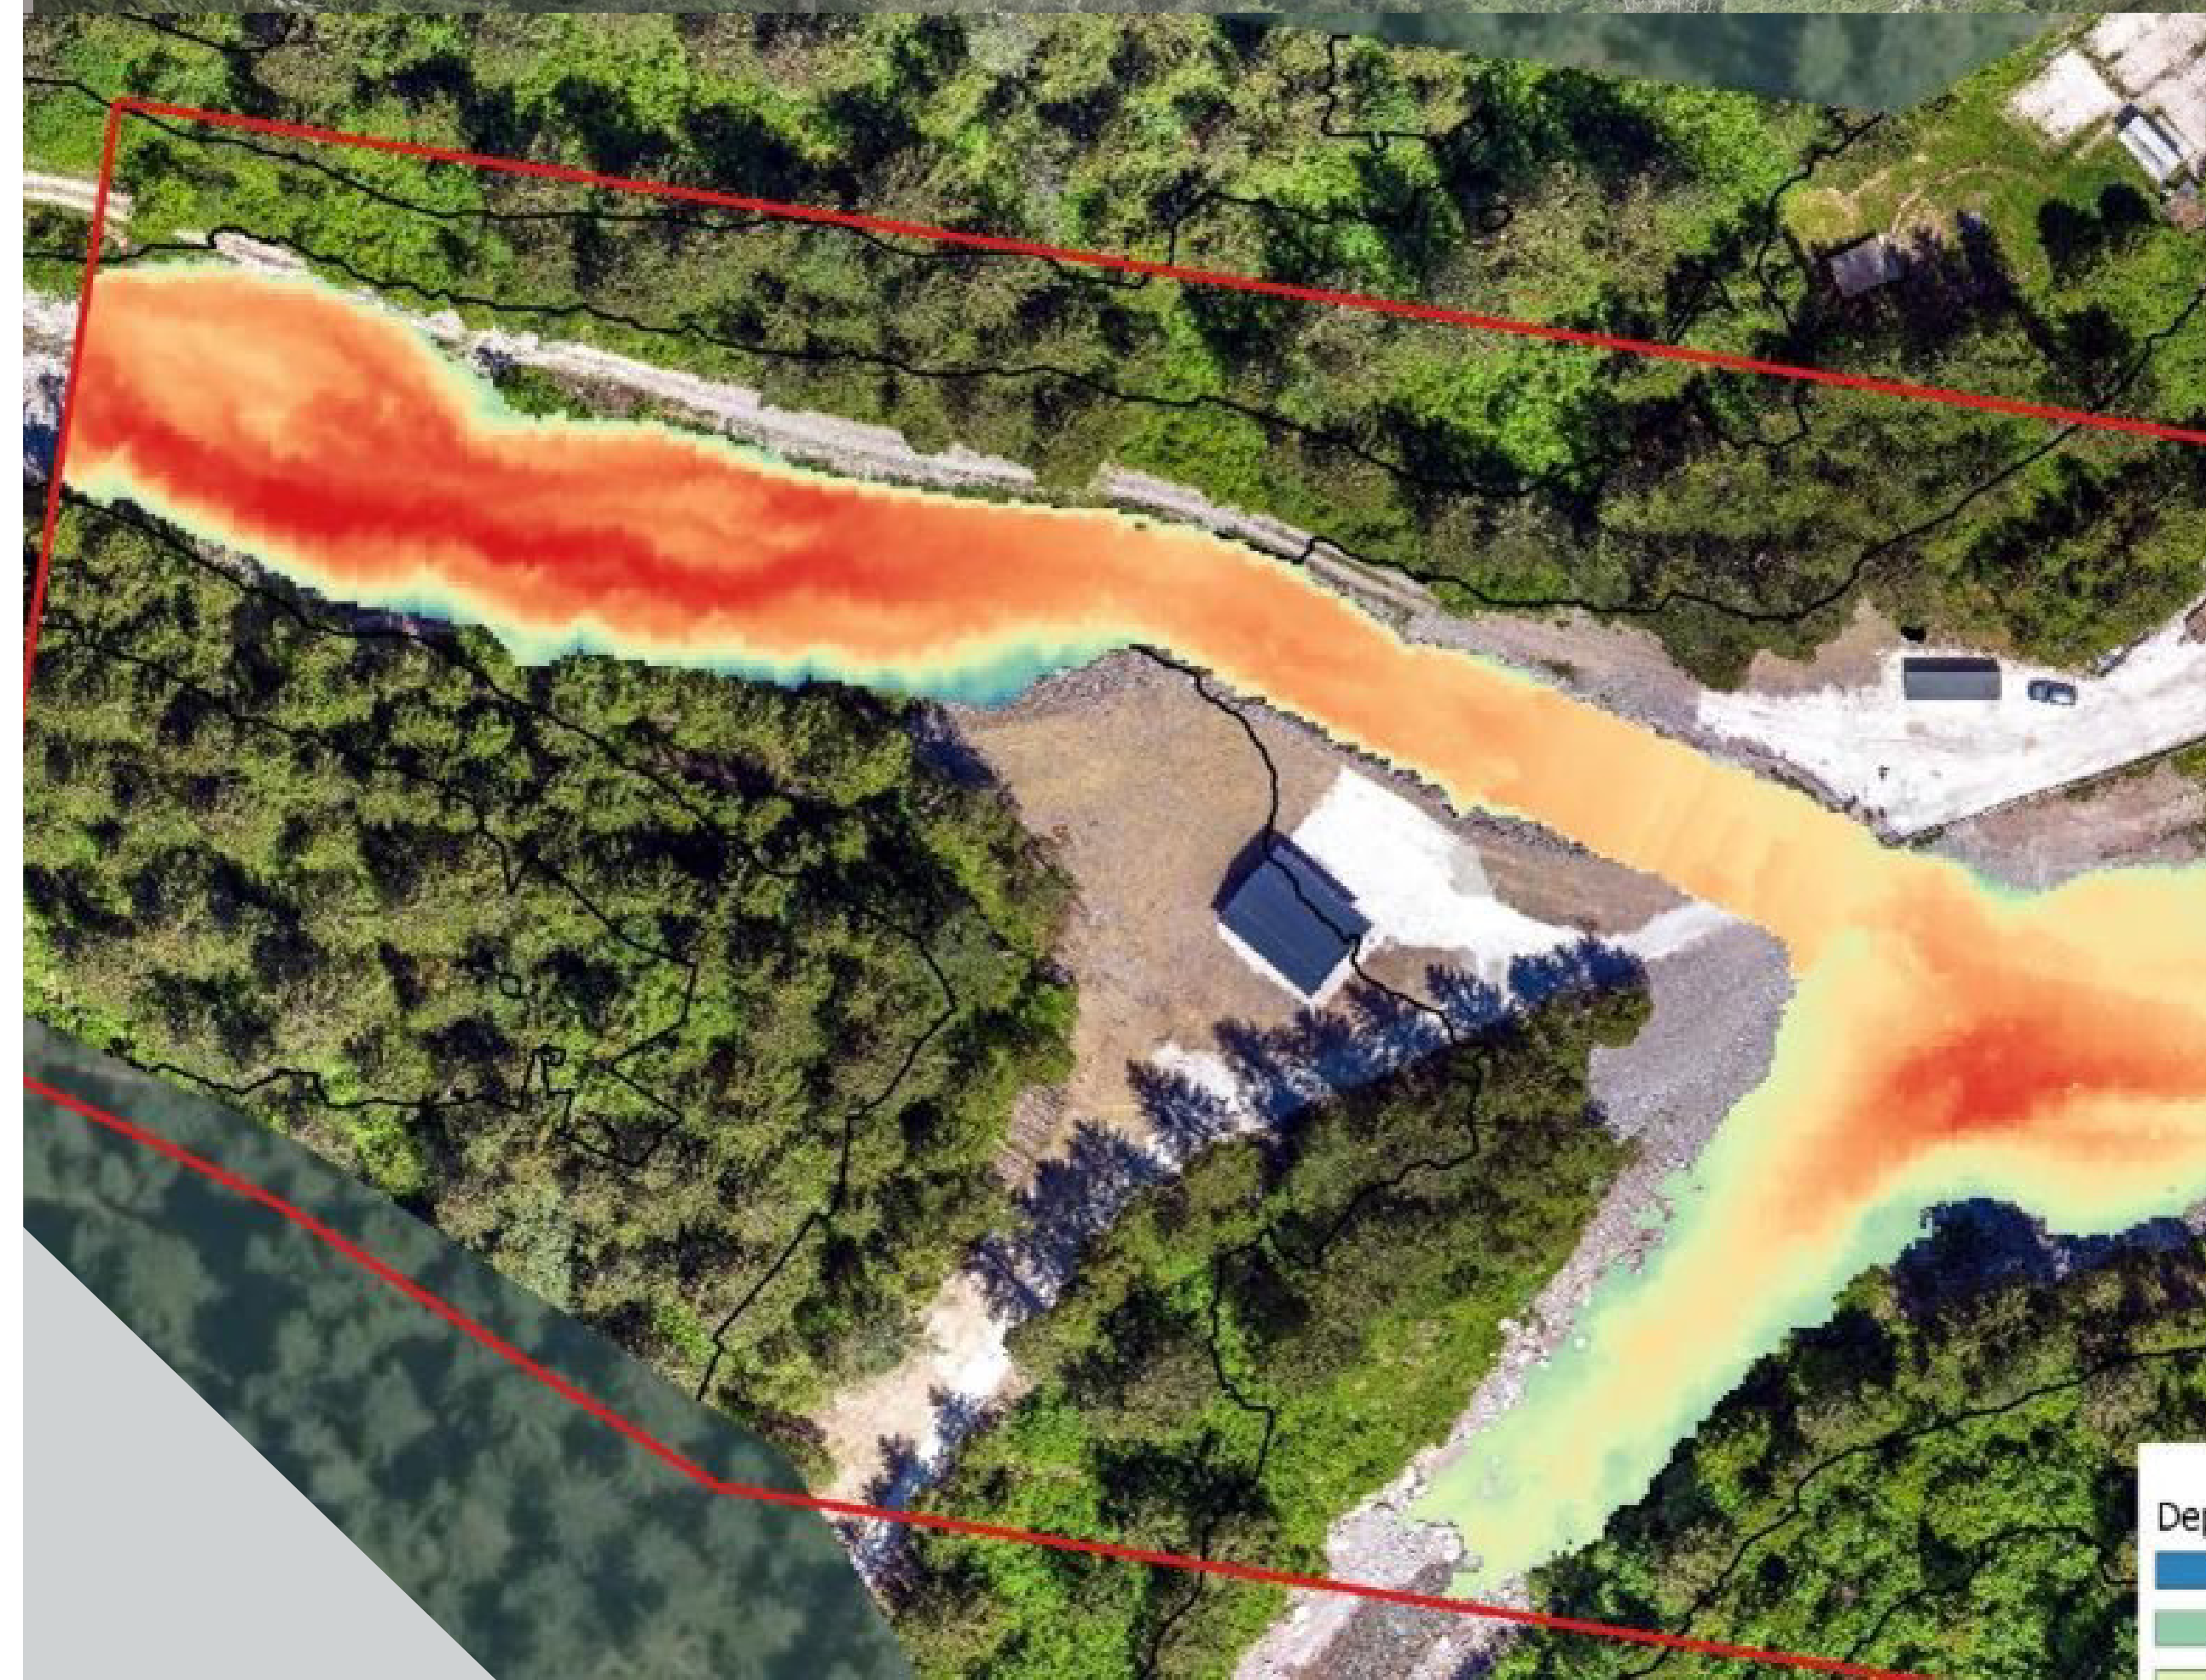
Realizzazione di un ponte ciclabile sul torrente Gavon

Il Torrente Gavon, affluente del Torrente Biois, rappresenta uno dei corsi d'acqua principali che interessano il comune di Falcade (BL). Il ponte, oggetto di progettazione, ha sostituito un ponticello esistente, collassato a causa degli eventi meteorici straordinari (VAIA) avvenuti a fine ottobre 2018. La nuova opera, oltre a ripristinare la continuità del percorso ciclopedonale che si sviluppa lateralmente al torrente Biois, migliorerà le condizioni idrauliche per il transito degli eventi di piena e delle frequenti colate detritiche che interessano il torrente Gavon. La principale fonte di pericolo è rappresentata infatti dallo sviluppo di colate detritiche, soprattutto per i danneggiamenti alla struttura del ponte (le sole piene alluvionali, sia del Gavon sia del Biois, nonostante provochino esondazione, non coinvolgono centri abitati). Per una corretta progettazione del nuovo ponte, sono state eseguite una analisi idrologica e una modellazione idraulica del bacino idrografico del torrente Gavon. Si è svolto lo studio idrologico del bacino idrografico, allo scopo di stimare le portate liquide necessarie alla progettazione del ponte ciclabile ed analizzare il comportamento di una colata detritica sul torrente Gavon, considerando il tempo di ritorno di 50 anni.

Sono state eseguite sia una modellazione idraulica bidimensionale della confluenza Gavon-Bios, sia una modellazione della colata detritica con software specifico WEEZARD (WEbgis modElling and haZard Assessment for mountain flows), basato su un modello bifasico a moto vario e fondo mobile.
