ALPINE DEPARTMENT

Brochure

Il Dipartimento

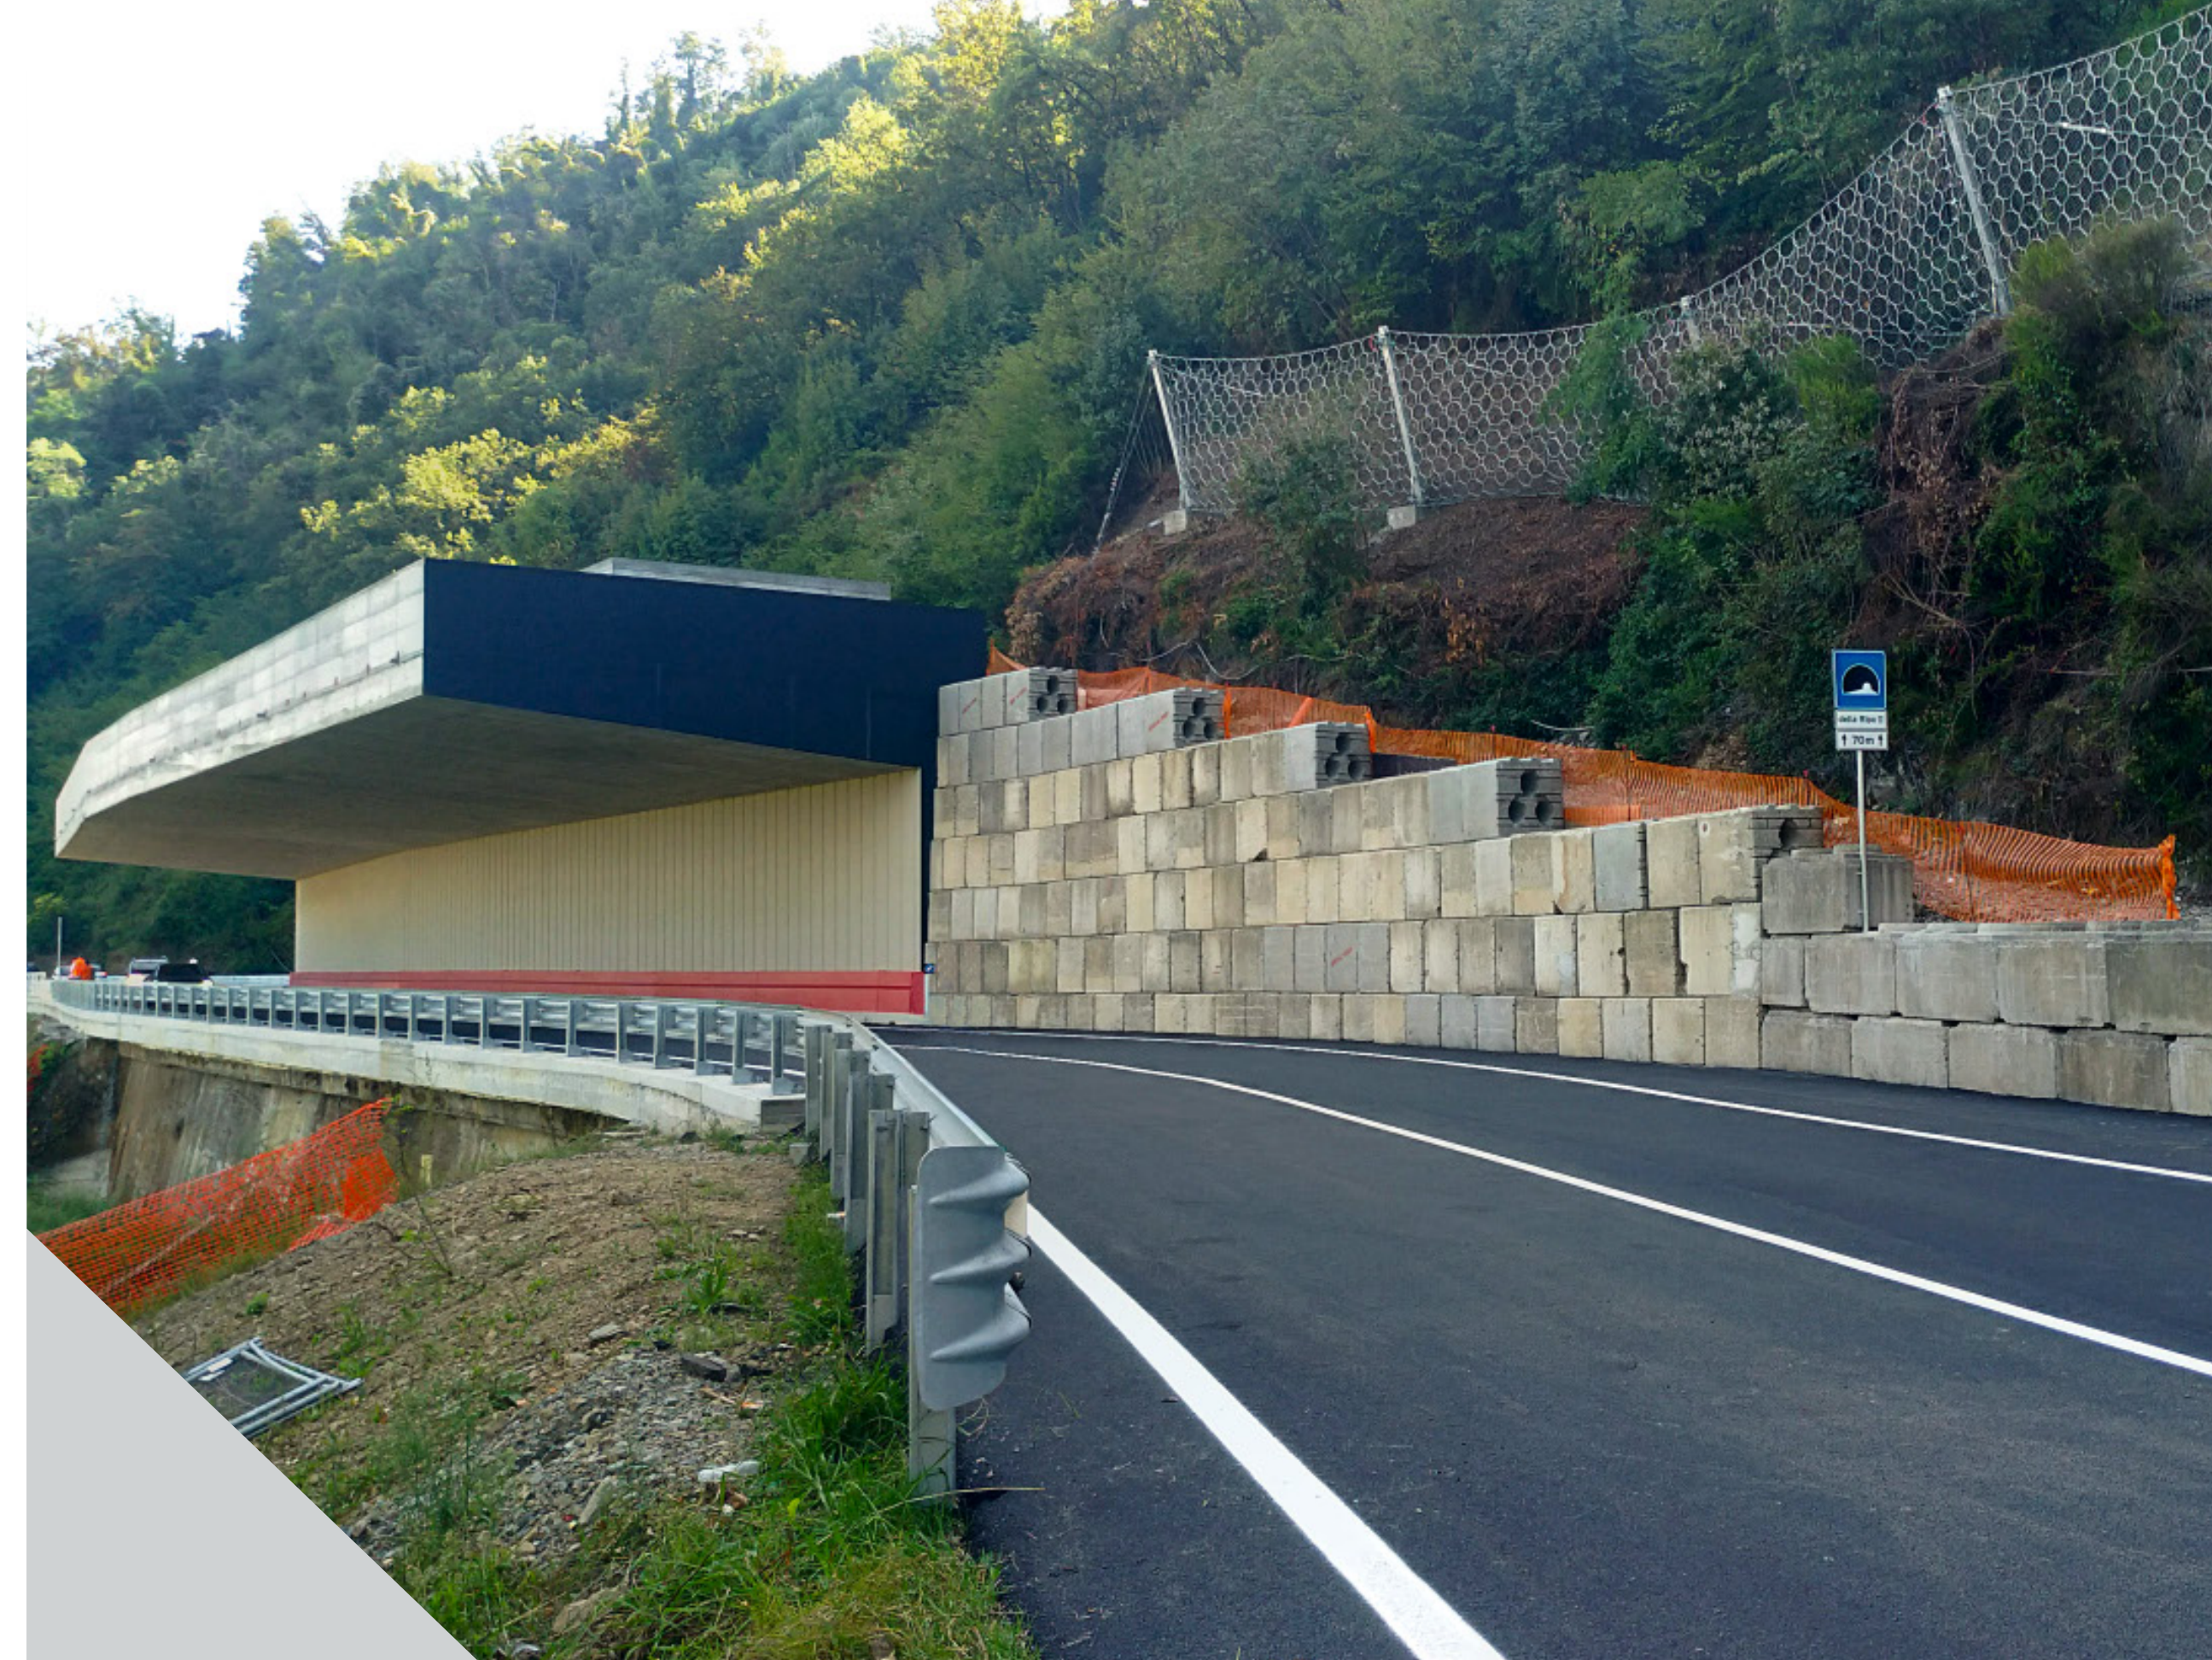
Sistemazione della SP31 "Strada della Ripa" lotti 2,3 e 4

Dai risultati della modellazione di caduta massi, si sono definiti gli interventi di progetto: la galleria paramassi è posta a difesa della strada in corrispondenza dei tratti più critici, in cui la sicurezza non può essere garantita da opere in versante; negli altri tratti, invece, è stata prevista la realizzazione di barriere paramassi in versante, posizionate in modo da ottimizzarne la quantità. Sulla parete rocciosa prospiciente la strada è prevista l'ispezione e manutenzione delle reti in aderenza esistenti, nonché l'integrazione delle stesse ove mancanti.

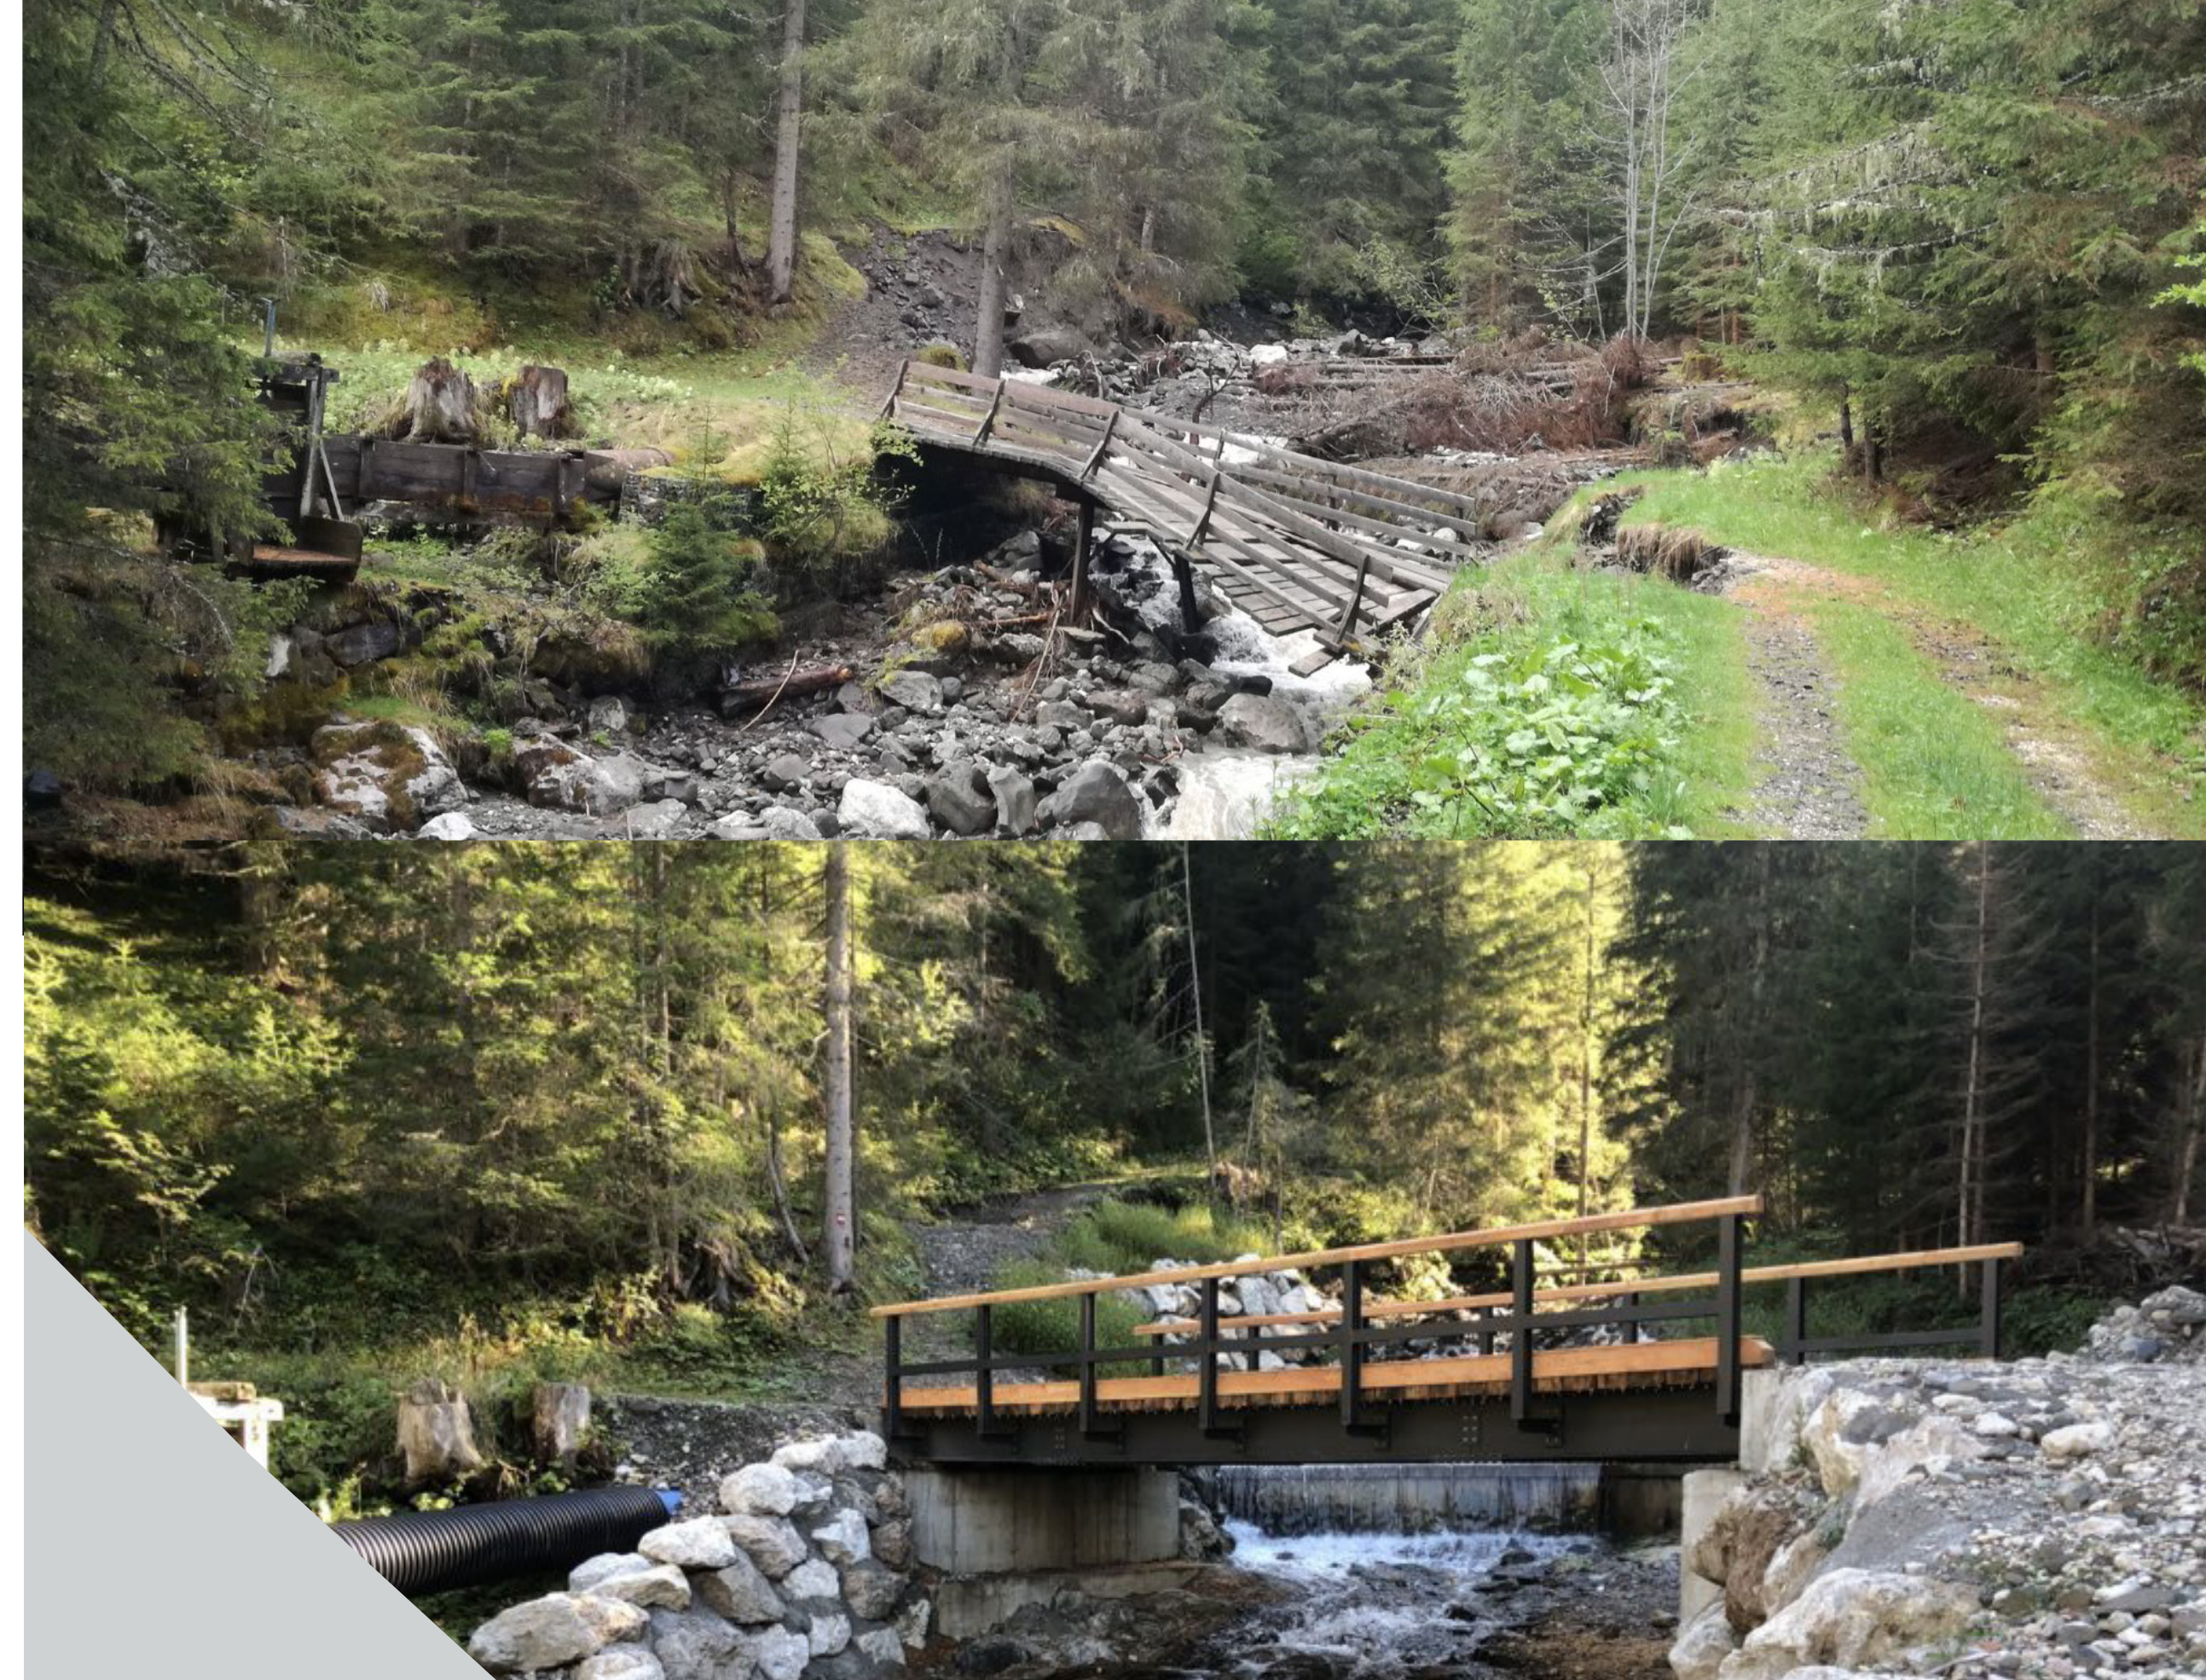
Opere idraulico forestali trasversali e longitudinali a protezione dell'abitato di Col d'Ornella

La progettazione ha previsto quindi la realizzazione di opere compatibili con eventi di piena eccezionali. Accanto a quelli strettamente connessi con la viabilità, si accompagnano interventi di sistemazione, stabilizzazione e ripristino di alvei e versanti, tali da consentire il passaggio delle portate di progetto in sicurezza e di aumentare la sicurezza reale della viabilità e degli abitati di Col d'Ornella e dintorni.

La stima delle portate di progetto, considerando le diverse sezioni di chiusura, è stata determinata applicando una modellazione idrologica attraverso il software HEC-HMS. Sono stati poi verificati, tenendo conto di un tempo di ritorno duecentennale, sia i franchi idraulici ai nuovi ponti sia le opere in alveo, quali scogliere, soglie e briglie in legname.

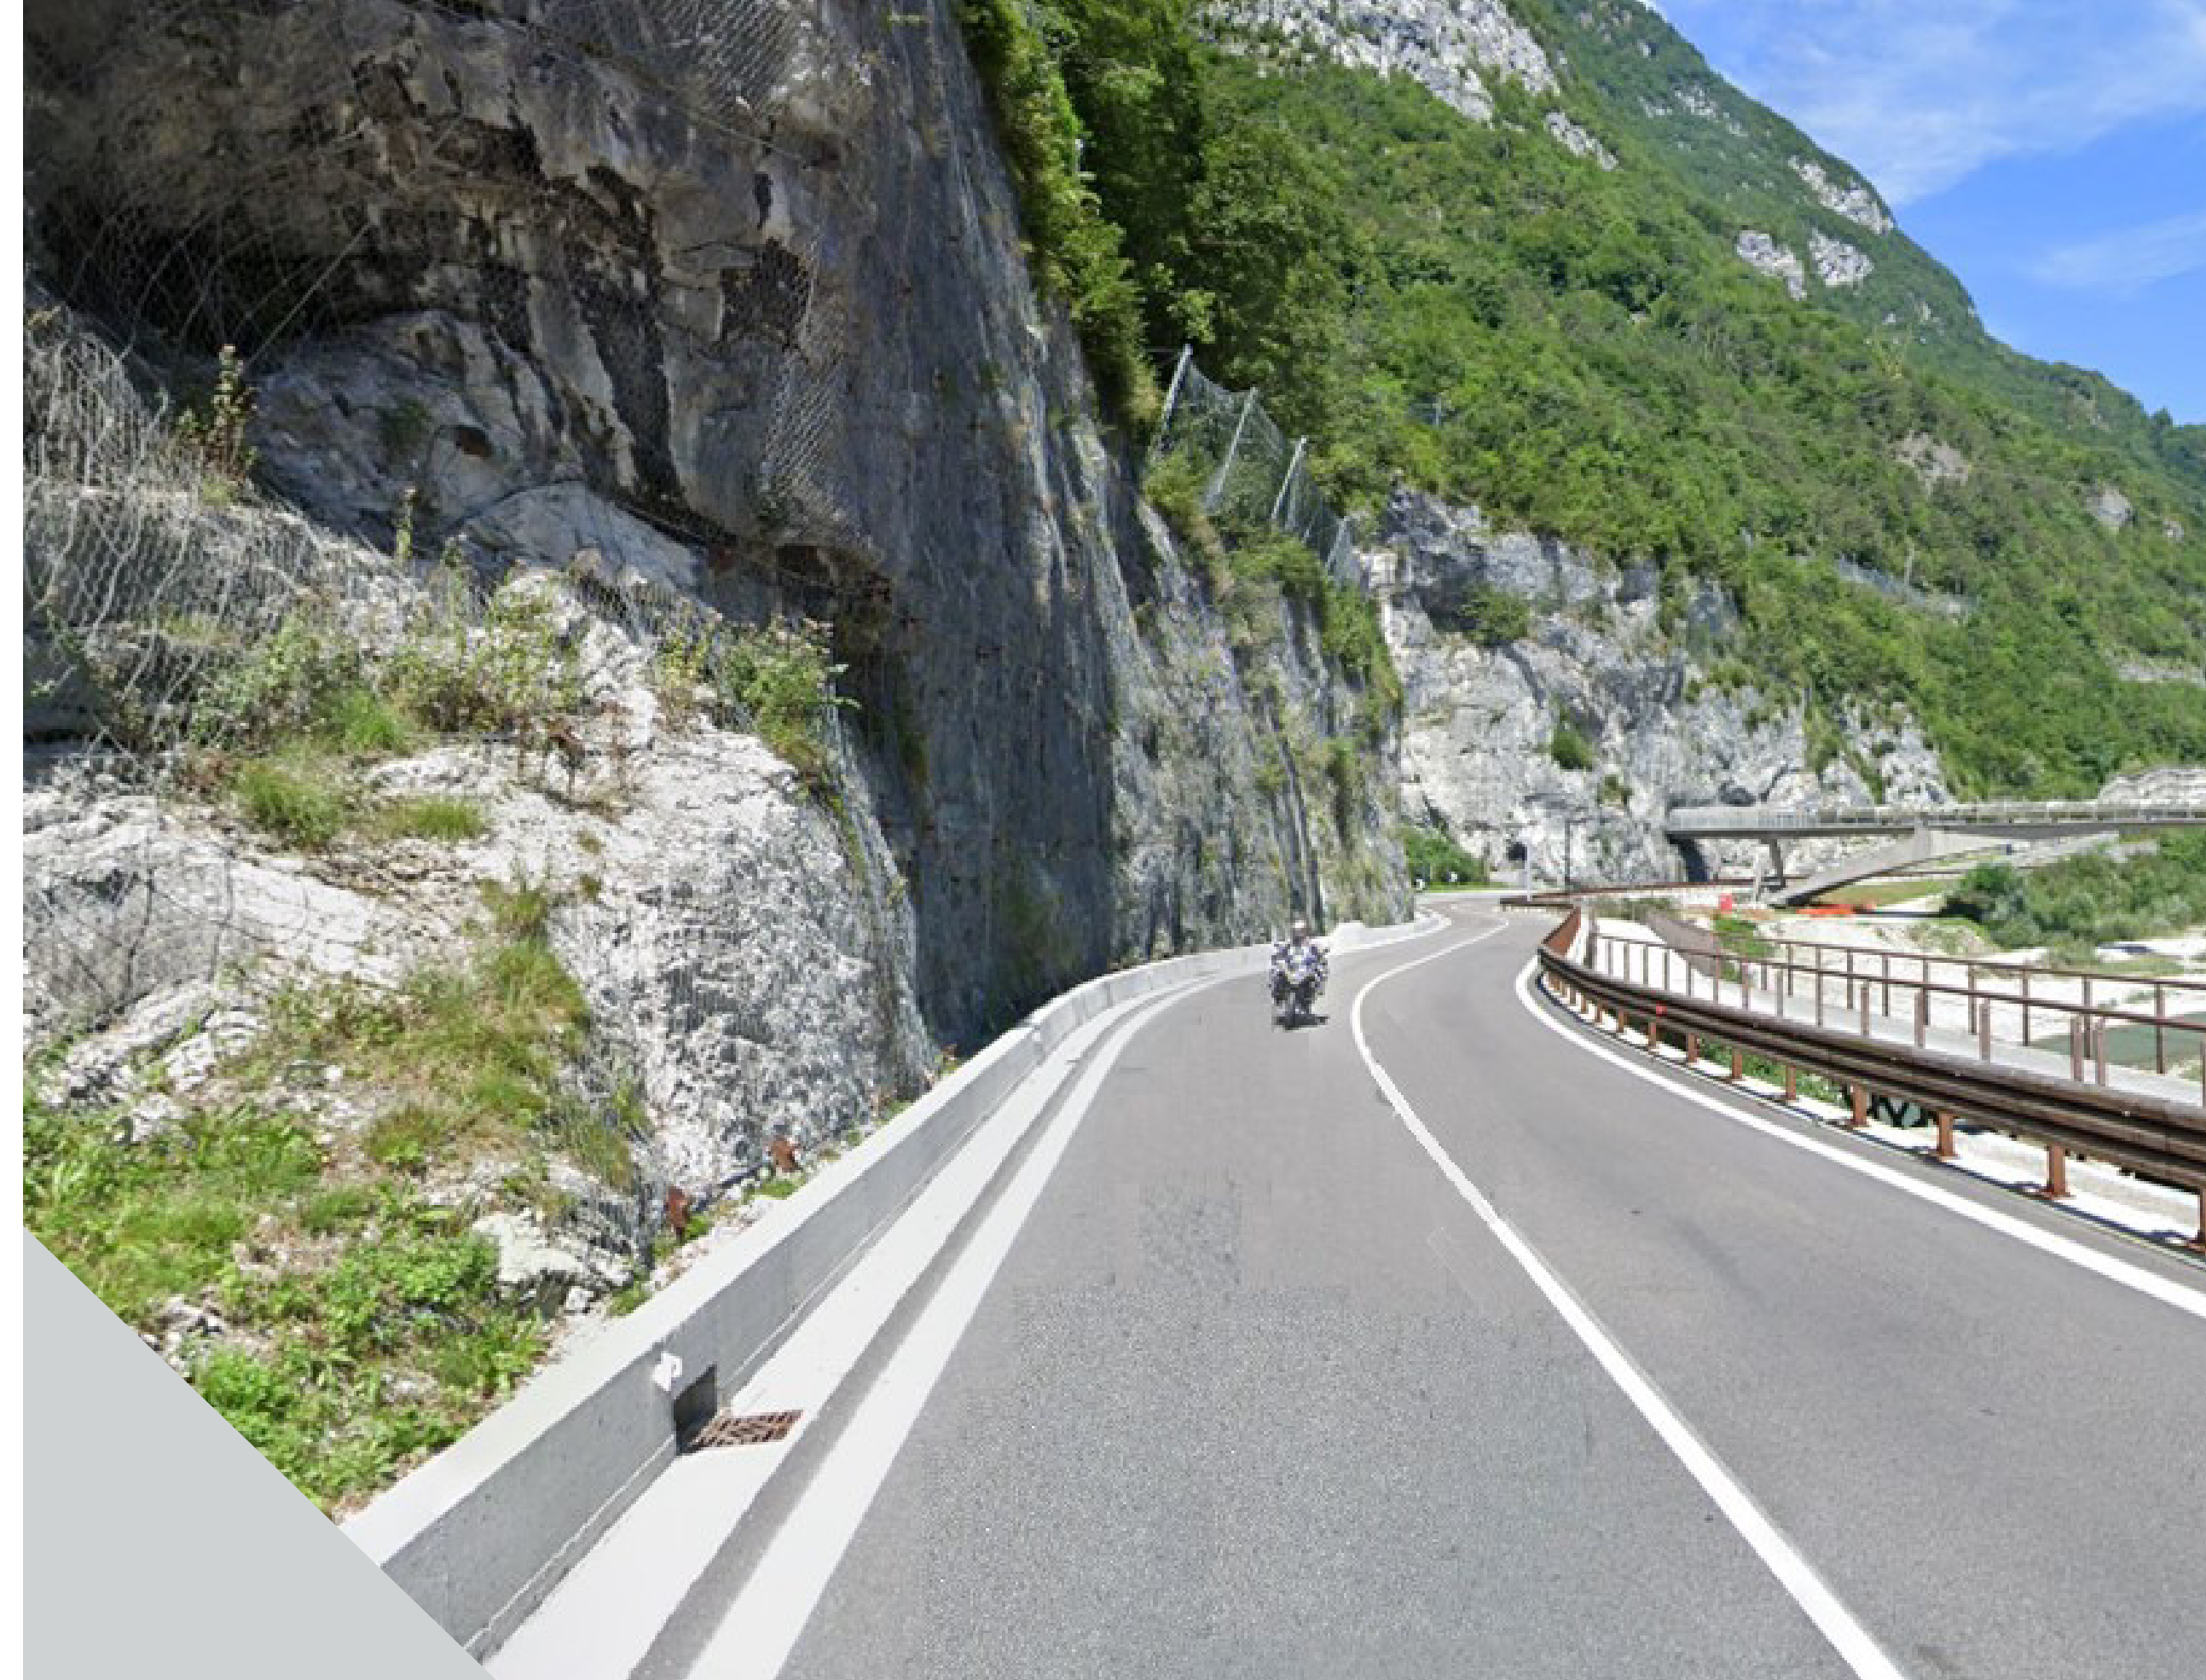
Lavori di miglioramento prestazionale e funzionale della SS51 nel tratto compreso tra il km 49+600 e 53+570 dallo svincolo di Castellavazzo all'imbocco galleria Termine

A seguito dell'esecuzione dei rilievi topografici, delle indagini geologiche, dal punto di vista della caduta massi e delle criticità di rischio idrogeologico sono state progettati i seguenti interventi: barriere paramassi in più filari e con diverse capacità di assorbimento di energia; chiodatura sistematica di pareti rocciose a ridosso della strada; installazione di reti in doppia torsione, accoppiate ad una maglia regolare di funi in acciaio per il rafforzamento corticale delle pareti rocciose.
