# INSPECTION DEPARTMENT

Brochure

# Il Dipartimento

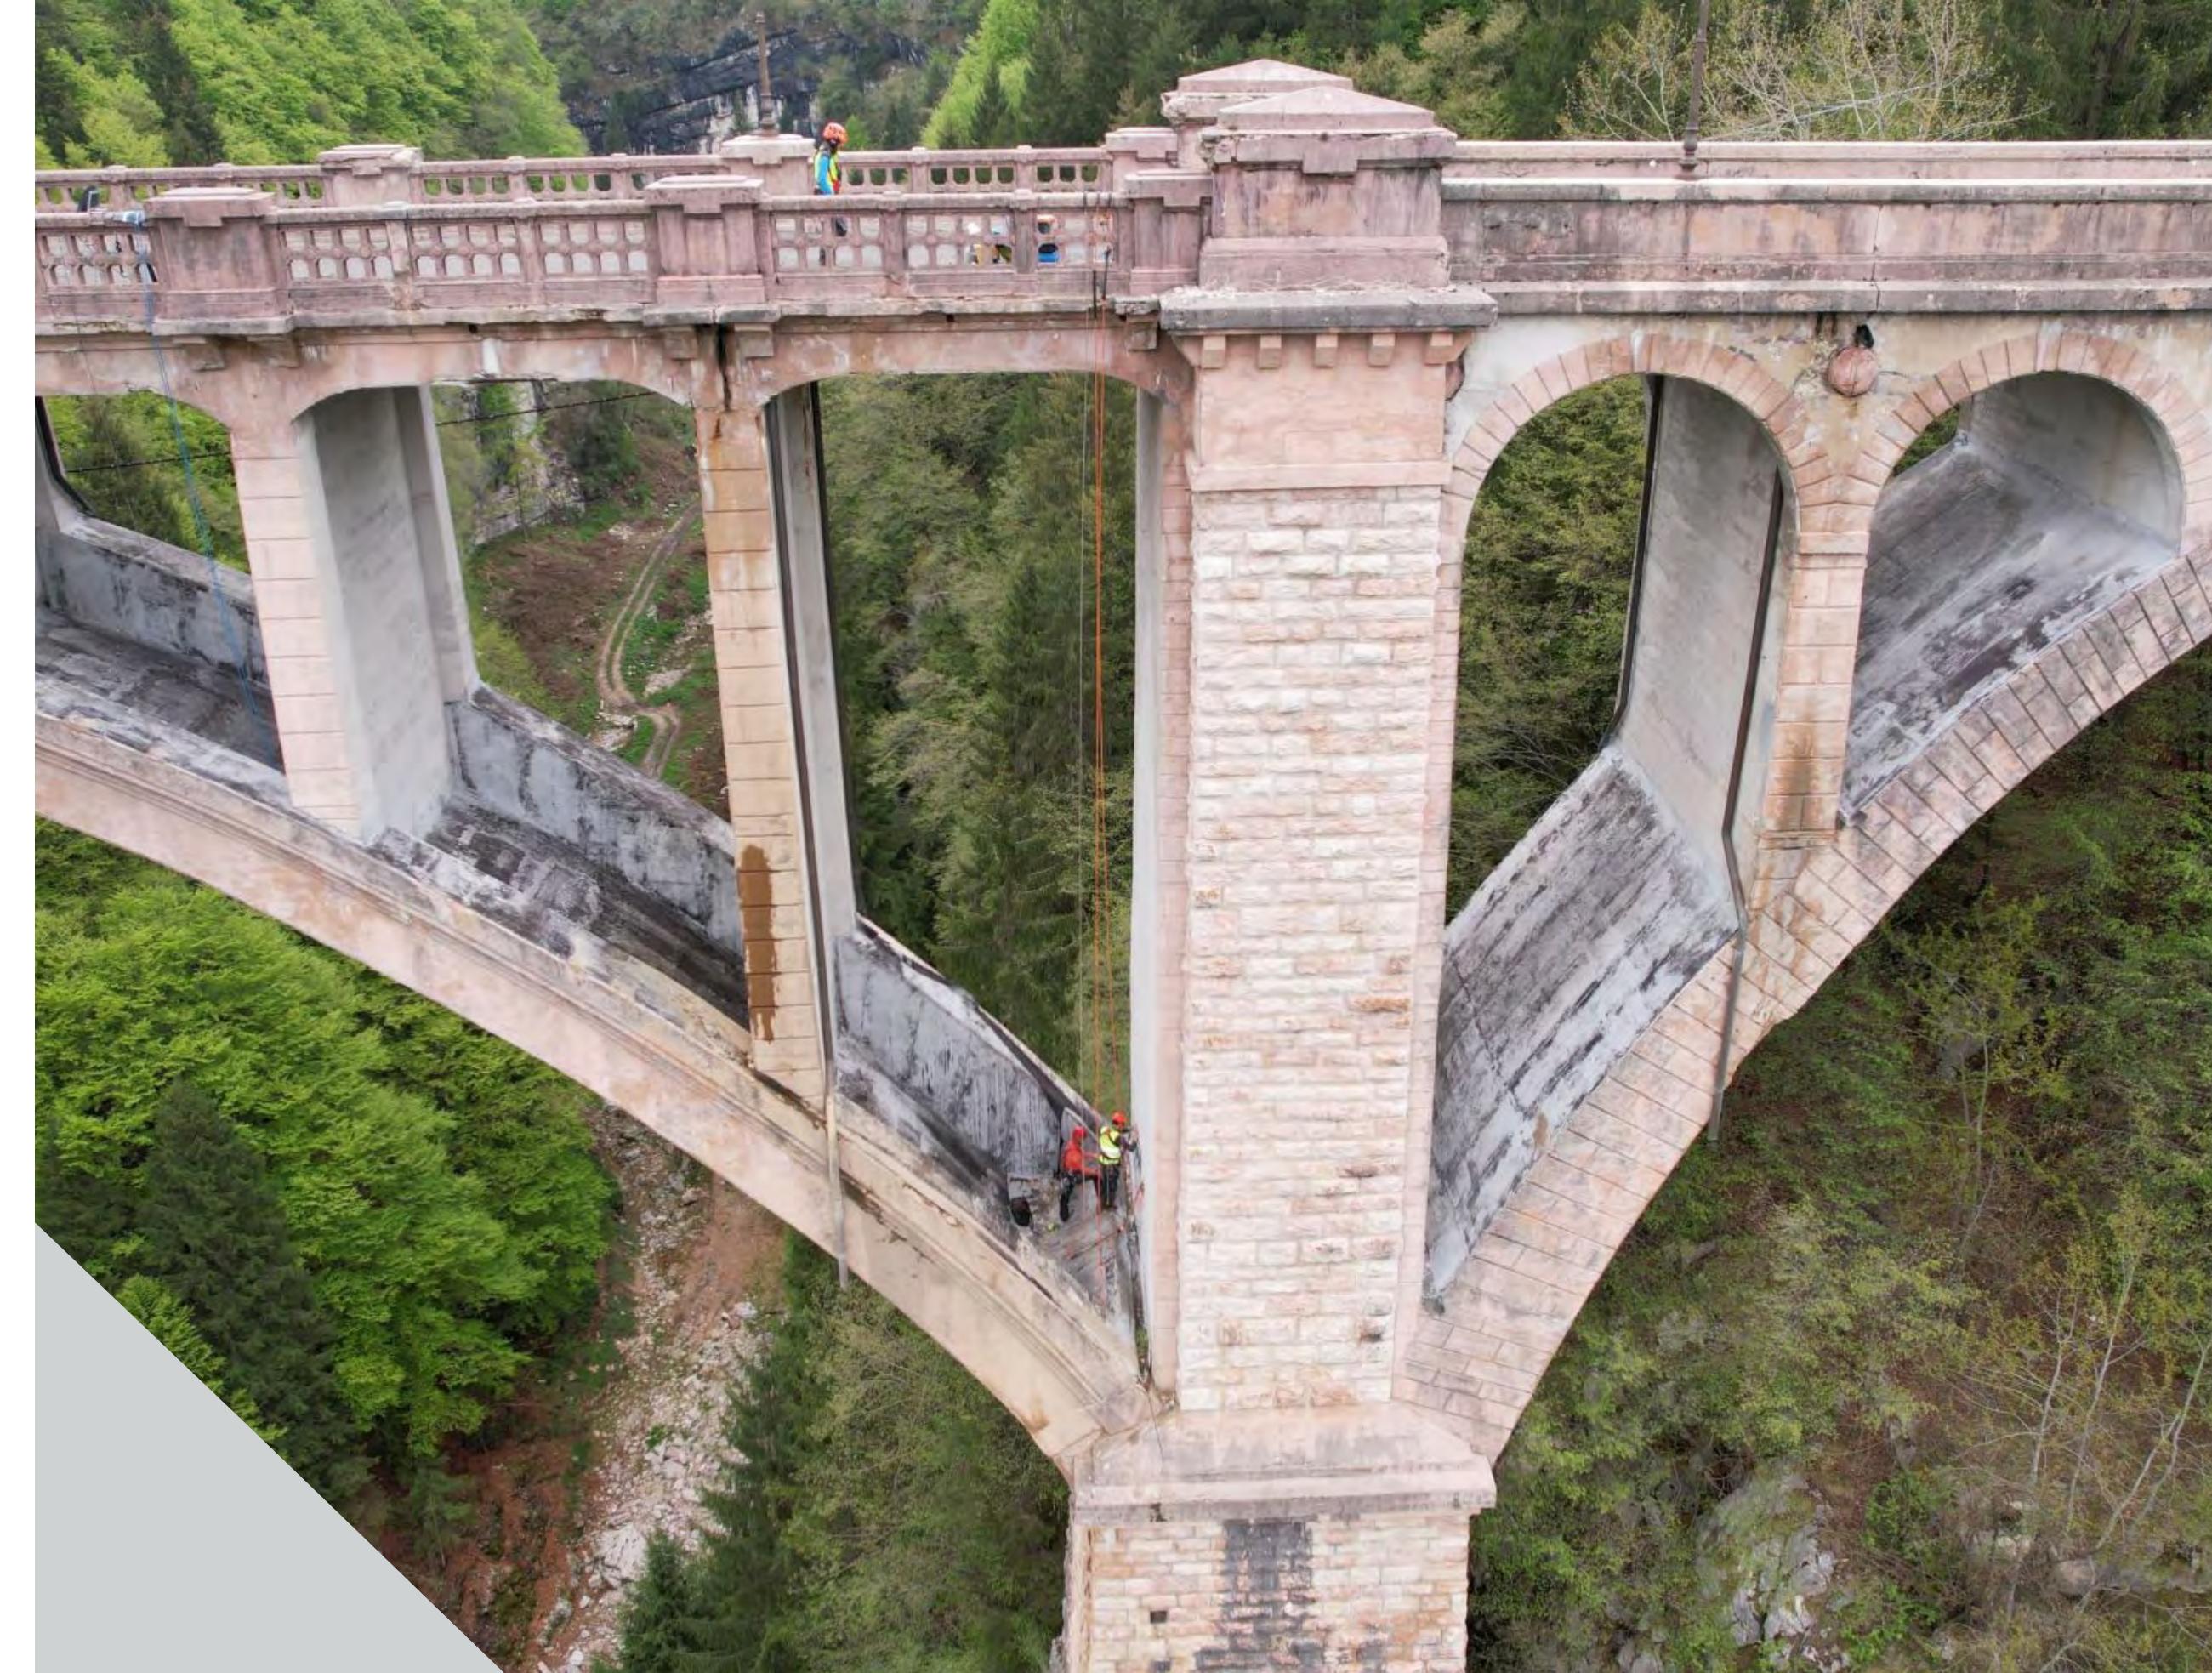
# Ponte Roana

Servizio per esecuzione di prove strutturali in quota, effettuato da rocciatori su fune sul Ponte dei Granatieri di Roana, lungo la SP 78

Il primo gruppo è atto a indagare, rilevare o verificare il numero di ferri longitudinali e trasversali presenti, l'altezza di coprifero e le dimensioni geometriche degli elementi strutturali; il secondo gruppo ha come fine quello di indagare le caratteristiche resistenziali dei materiali quali prelievo di carote di calcestruzzo e barre d'armatura, prove SonReb e durometriche.

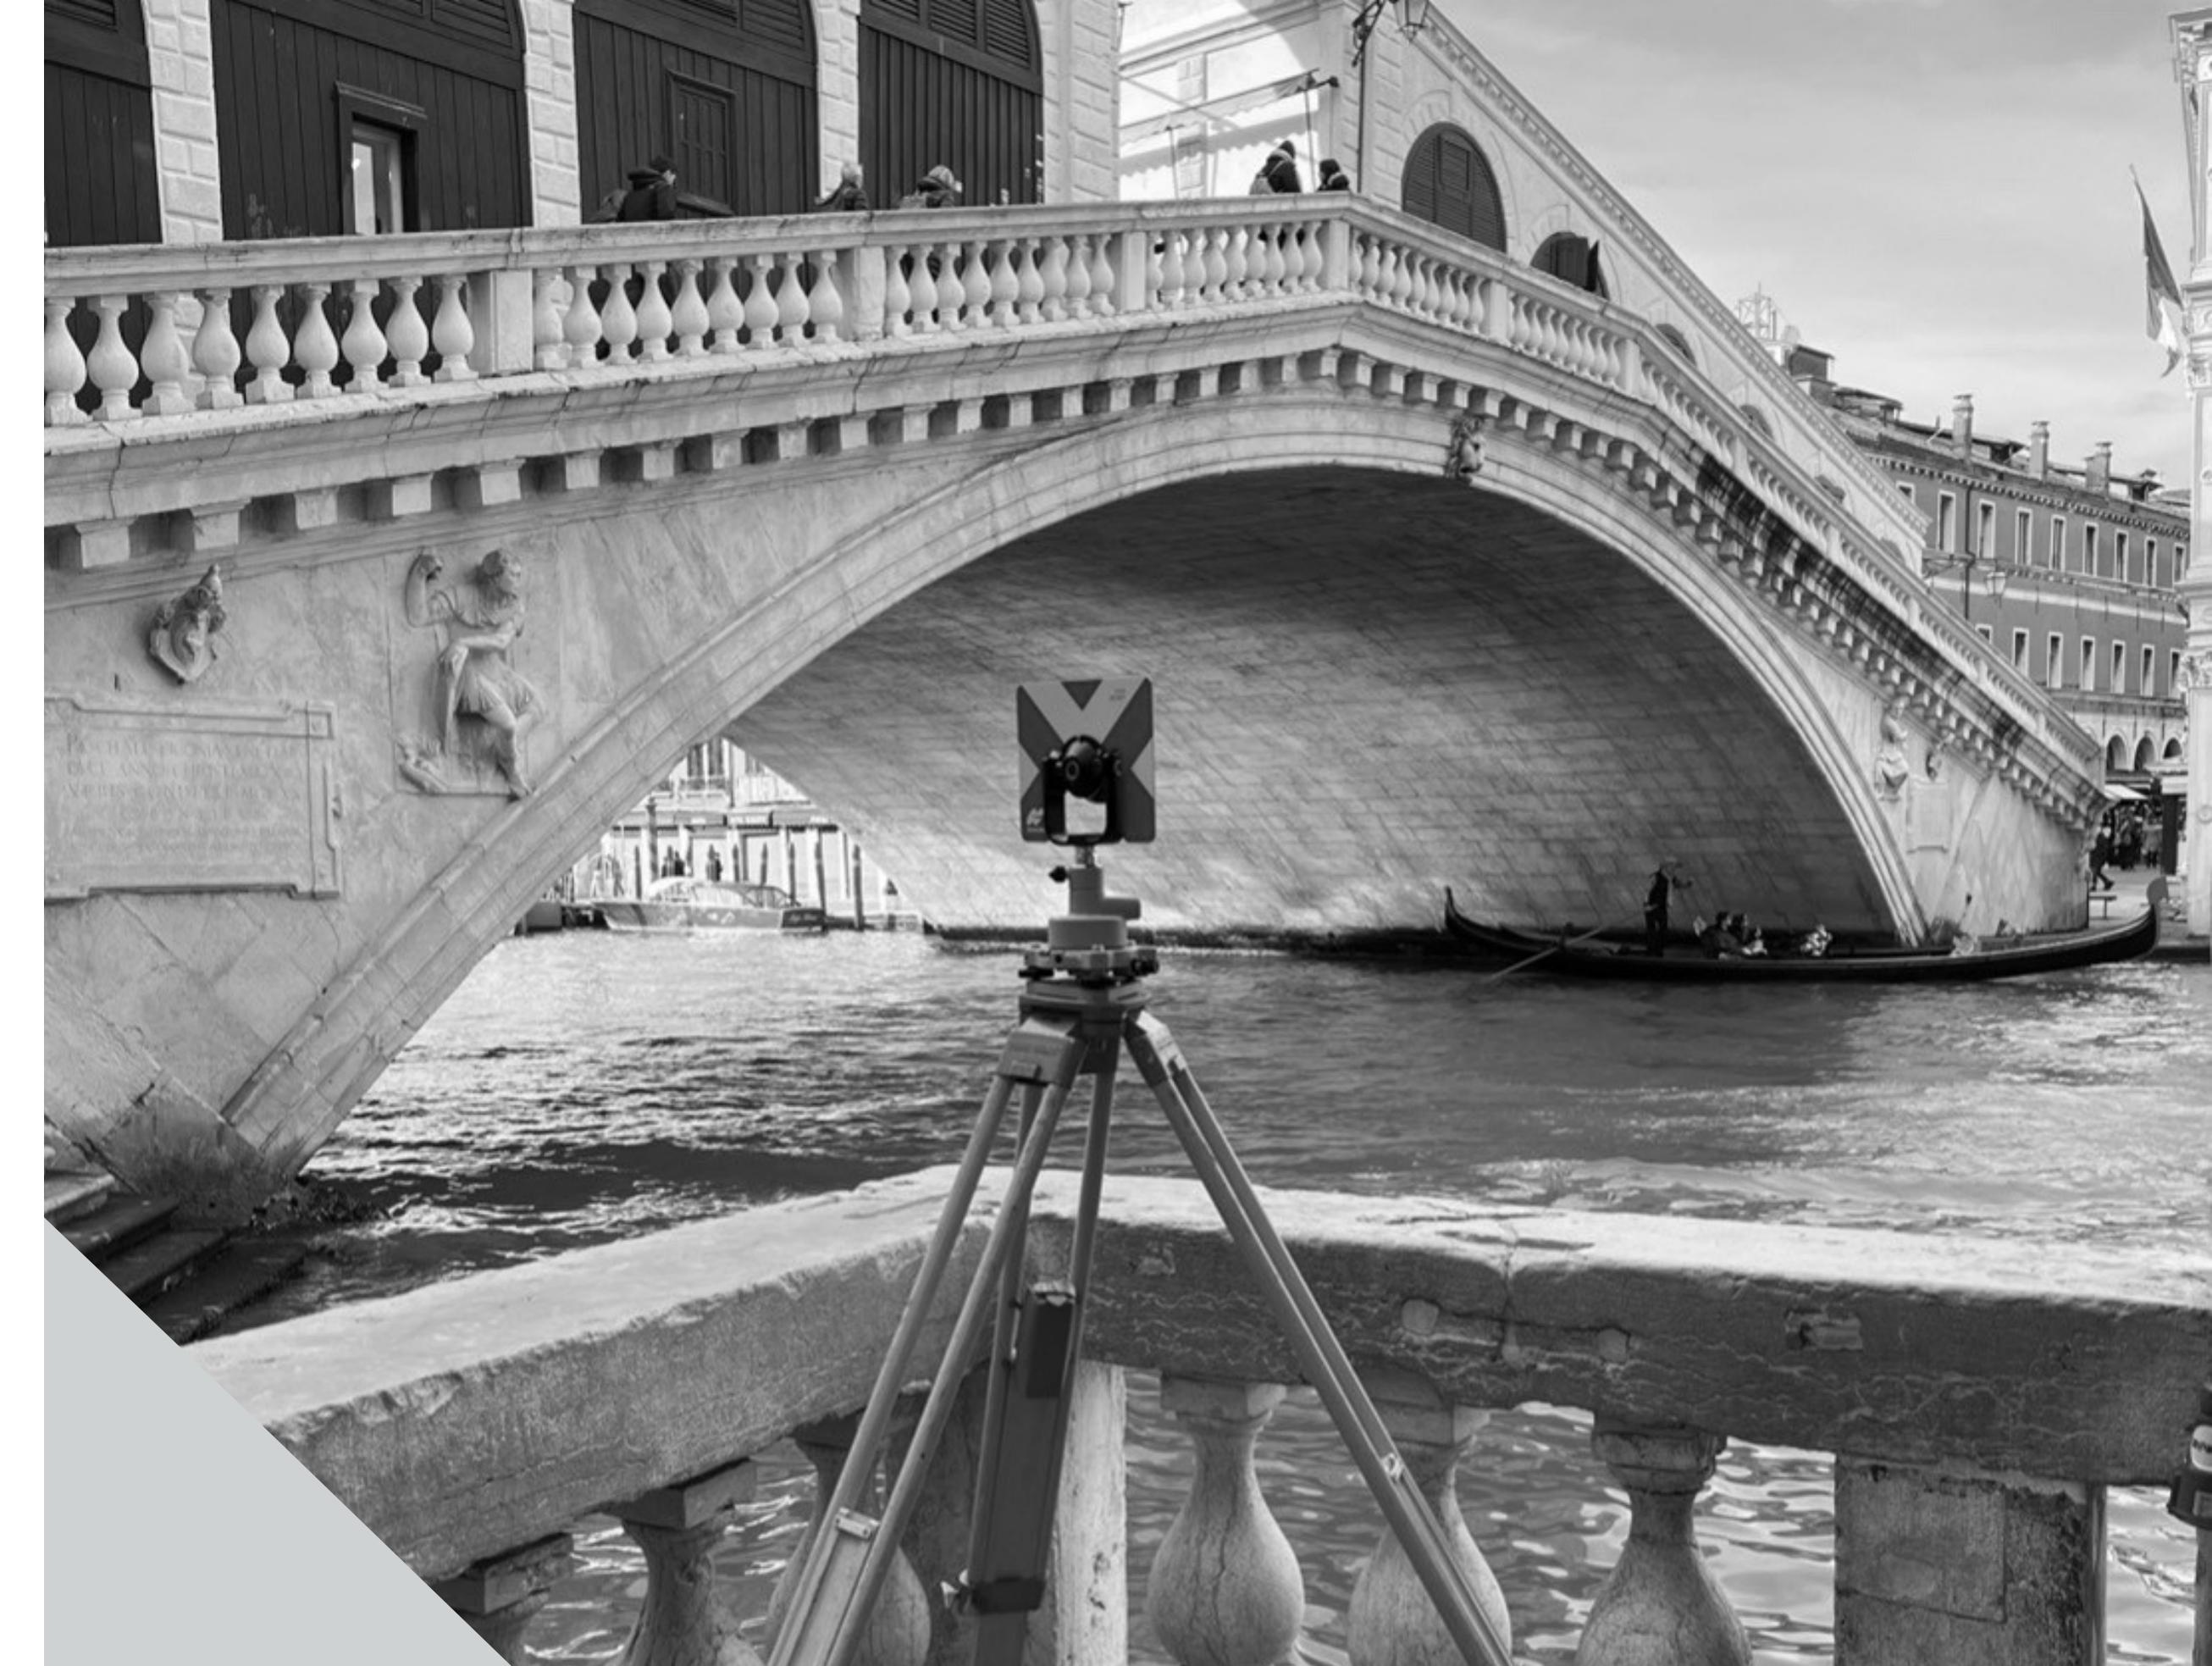
# Ponte di Rialto

La nostra società ha ricevuto l'incarico di monitorare il Ponte di Rialto, simbolo iconico e cuore pulsante di Venezia, con l'obiettivo di garantire la sicurezza e la conservazione nel tempo di questa opera storica. Attraverso un'approfondita campagna di rilievi topografici eseguita tra novembre 2022 e giugno 2023, abbiamo applicato tecnologie avanzate per il monitoraggio strutturale, installando una rete di prismi di precisione e caposaldi topografici per rilevare ogni minimo spostamento con accuratezza millimetrica. Il processo ha previsto un'analisi complessiva del ponte, seguita dalla messa in campo di strumenti di rilievo innovativi, in grado di assicurare un controllo costante e una valutazione puntuale dello stato di conservazione della struttura. I dati raccolti sono stati elaborati con software all'avanguardia, garantendo un confronto affidabile e dettagliato con i rilievi storici.

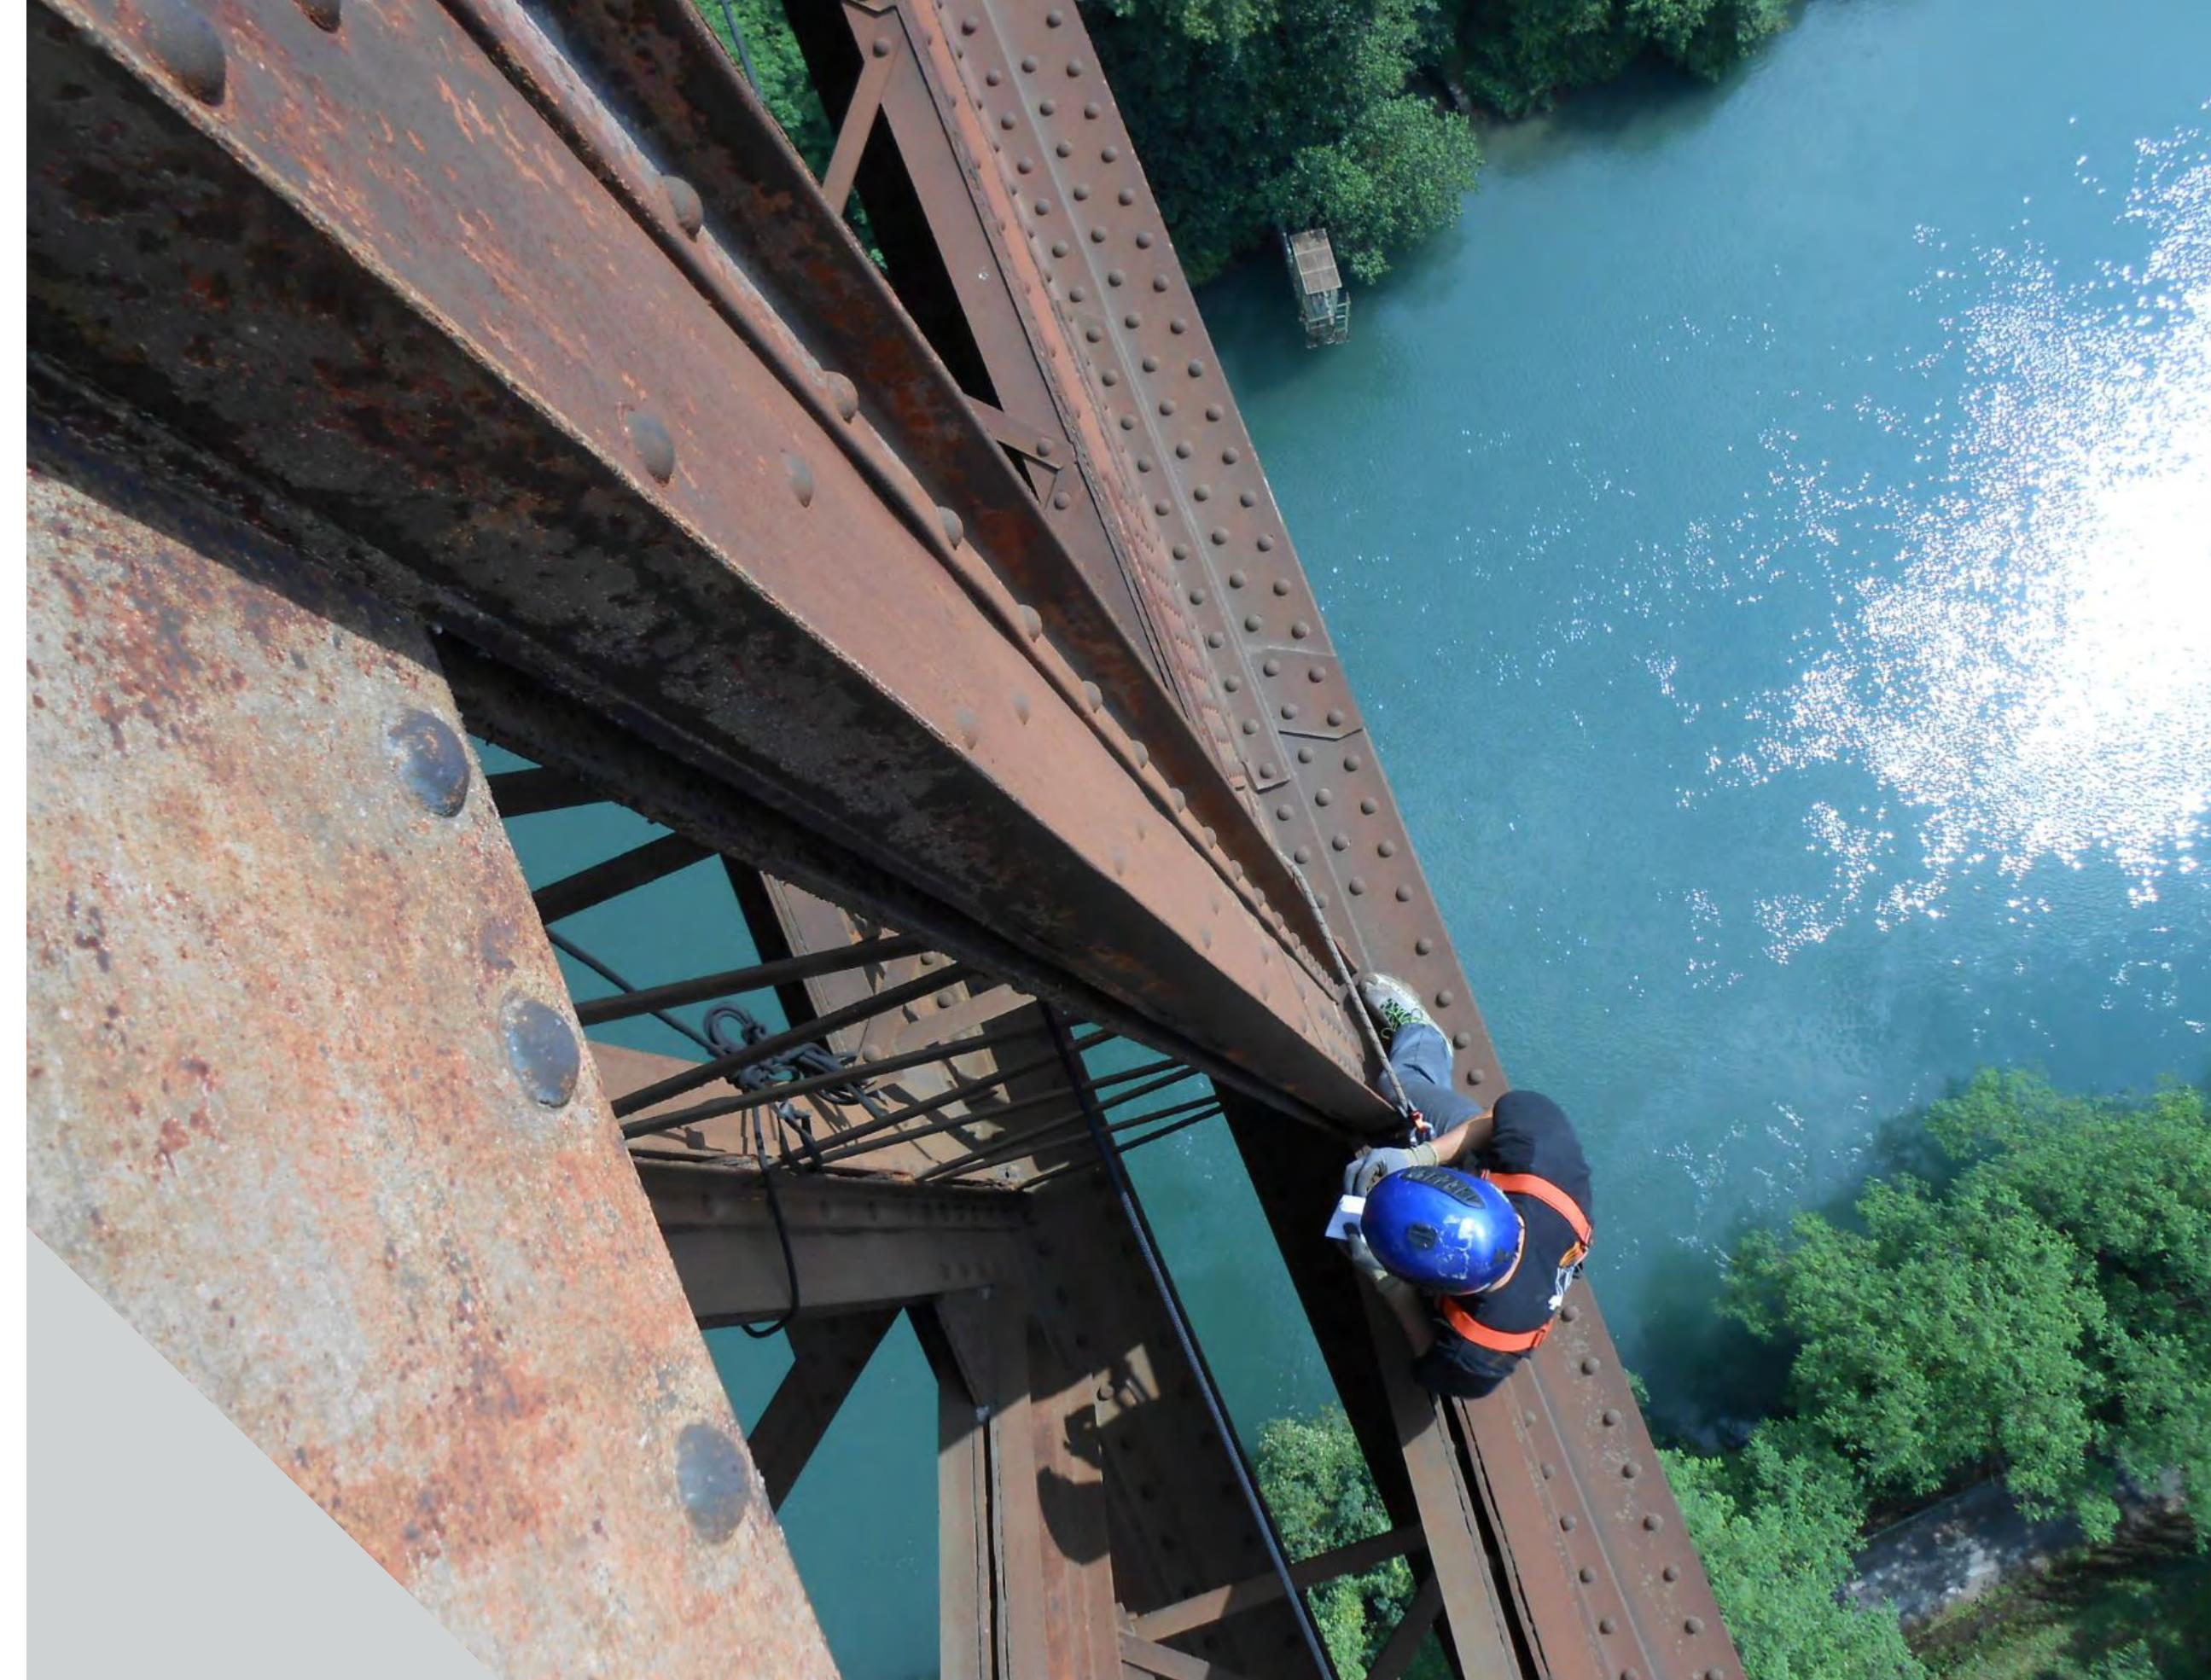
# Ponte San Michele sull'Adda

L'incarico è stato caratterizzato dalle seguenti fasi operative: raccolta della documentazione disponibile; elaborazione di un modello FEM preliminare per la redazione di un piano di indagine mirato e la redazione di un piano operativo delle attività. È stata svolta una campagna di indagine puntuale che ha portato al rilievo ed alla mappatura dell'effettivo stato di degrado di tutte parti dell'opera. Tale rilievo è stato effettuato da ingegneri strutturisti con l'ausilio di tecniche alpinistiche per il raggiungimento di tutti le parti della struttura ad una distanza inferiore a 1,5m.

- controlli di tipo distruttivo sugli acciai da carpenteria (prelievo di barre e chiodi - in laboratorio prove di trazione, taglio, tenacità, analisi chimiche);
- controlli di tipo non distruttivo sugli acciai da carpenteria (esame visivo VT, esame magnetoscopico MT);
- indagini sulle fondazioni (prelievo di carote, prove di compressione monoassiale);
- indagini sull'asfalto (perforazione, misura dello spessore).

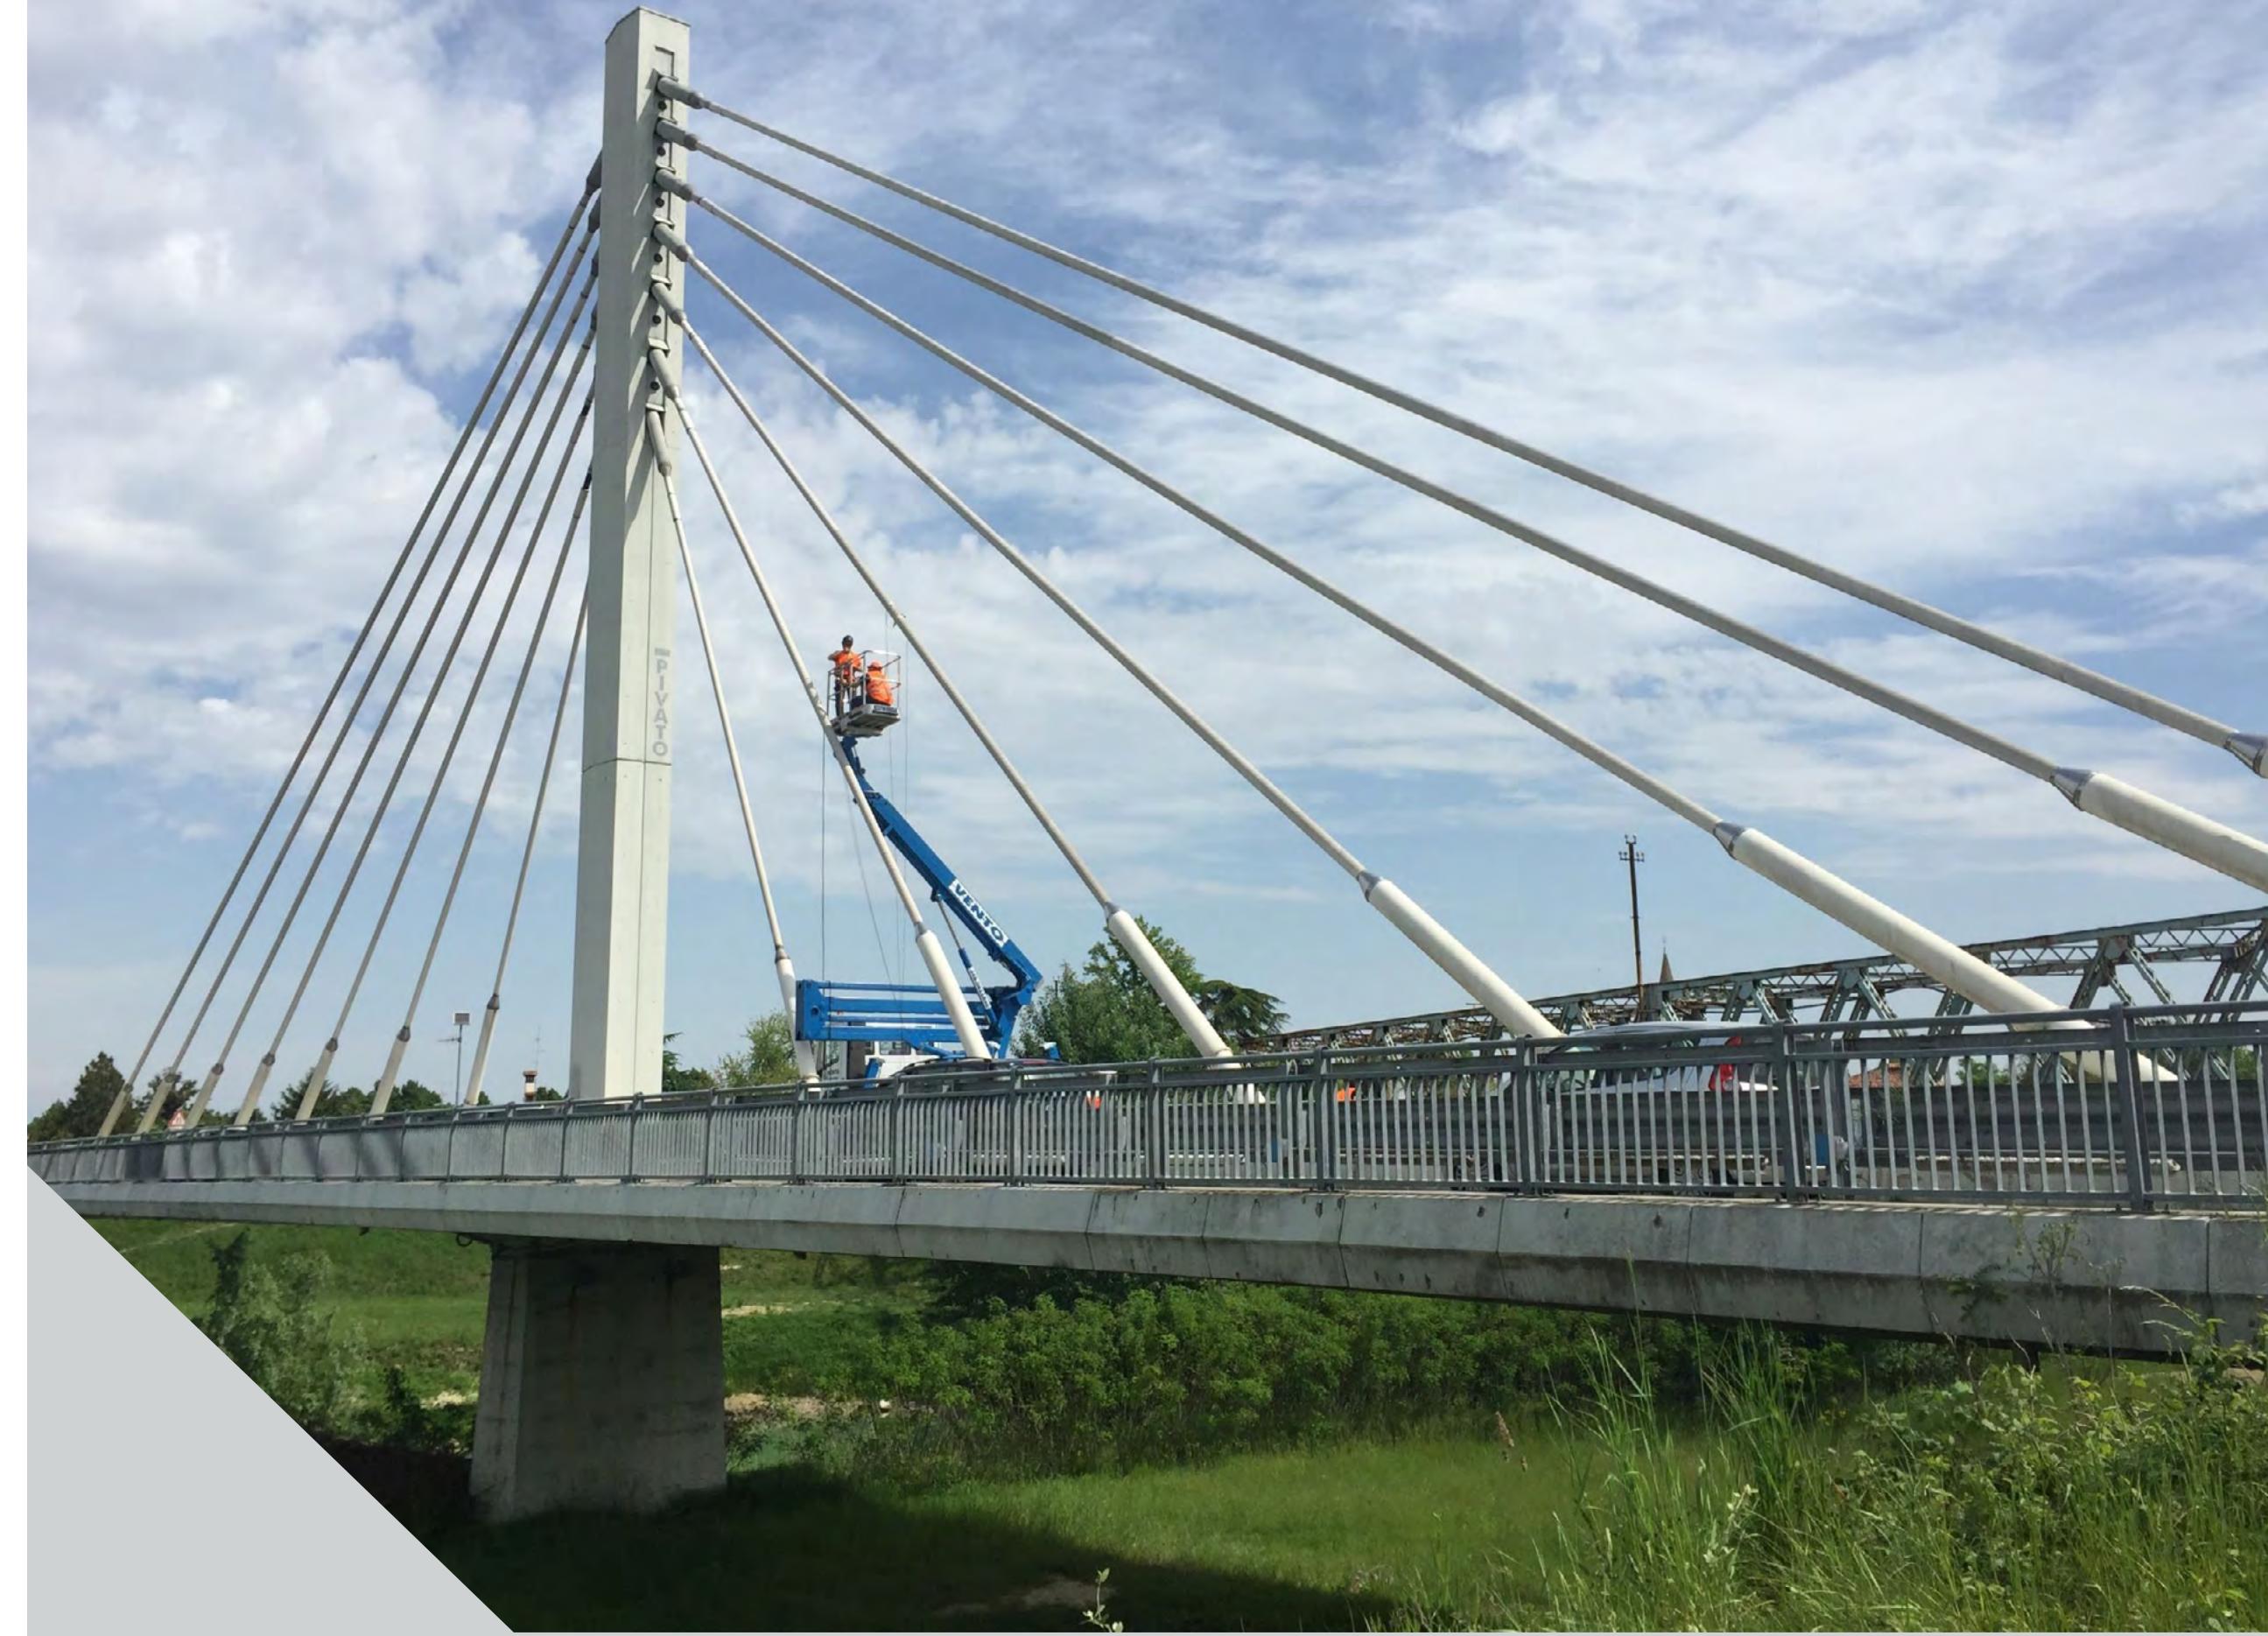
# Ponte strallato sul fiume Livenza

- Controllo visivo di tutti i tiranti di ancoraggio posti in corrispondenza della spalla lato Motta di Livenza;
- Controllo visivo dell'acciaio in corrispondenza della testa dell'antenna;
- Controllo visivo di tutti gli stralli con ripristino dei manicotti che hanno avuto degli scorimenti sulle guaine di protezione degli stralli;
- Controllo delle testate di base e di sommità con ripristino/sostituzione del grasso di protezione;
- Controllo dinamico di tutti gli stralli con la determinazione indiretta della tensione interna;
- Ispezione visiva dei giunti di dilatazione;
- Ispezione visiva degli apparecchi di appoggio.

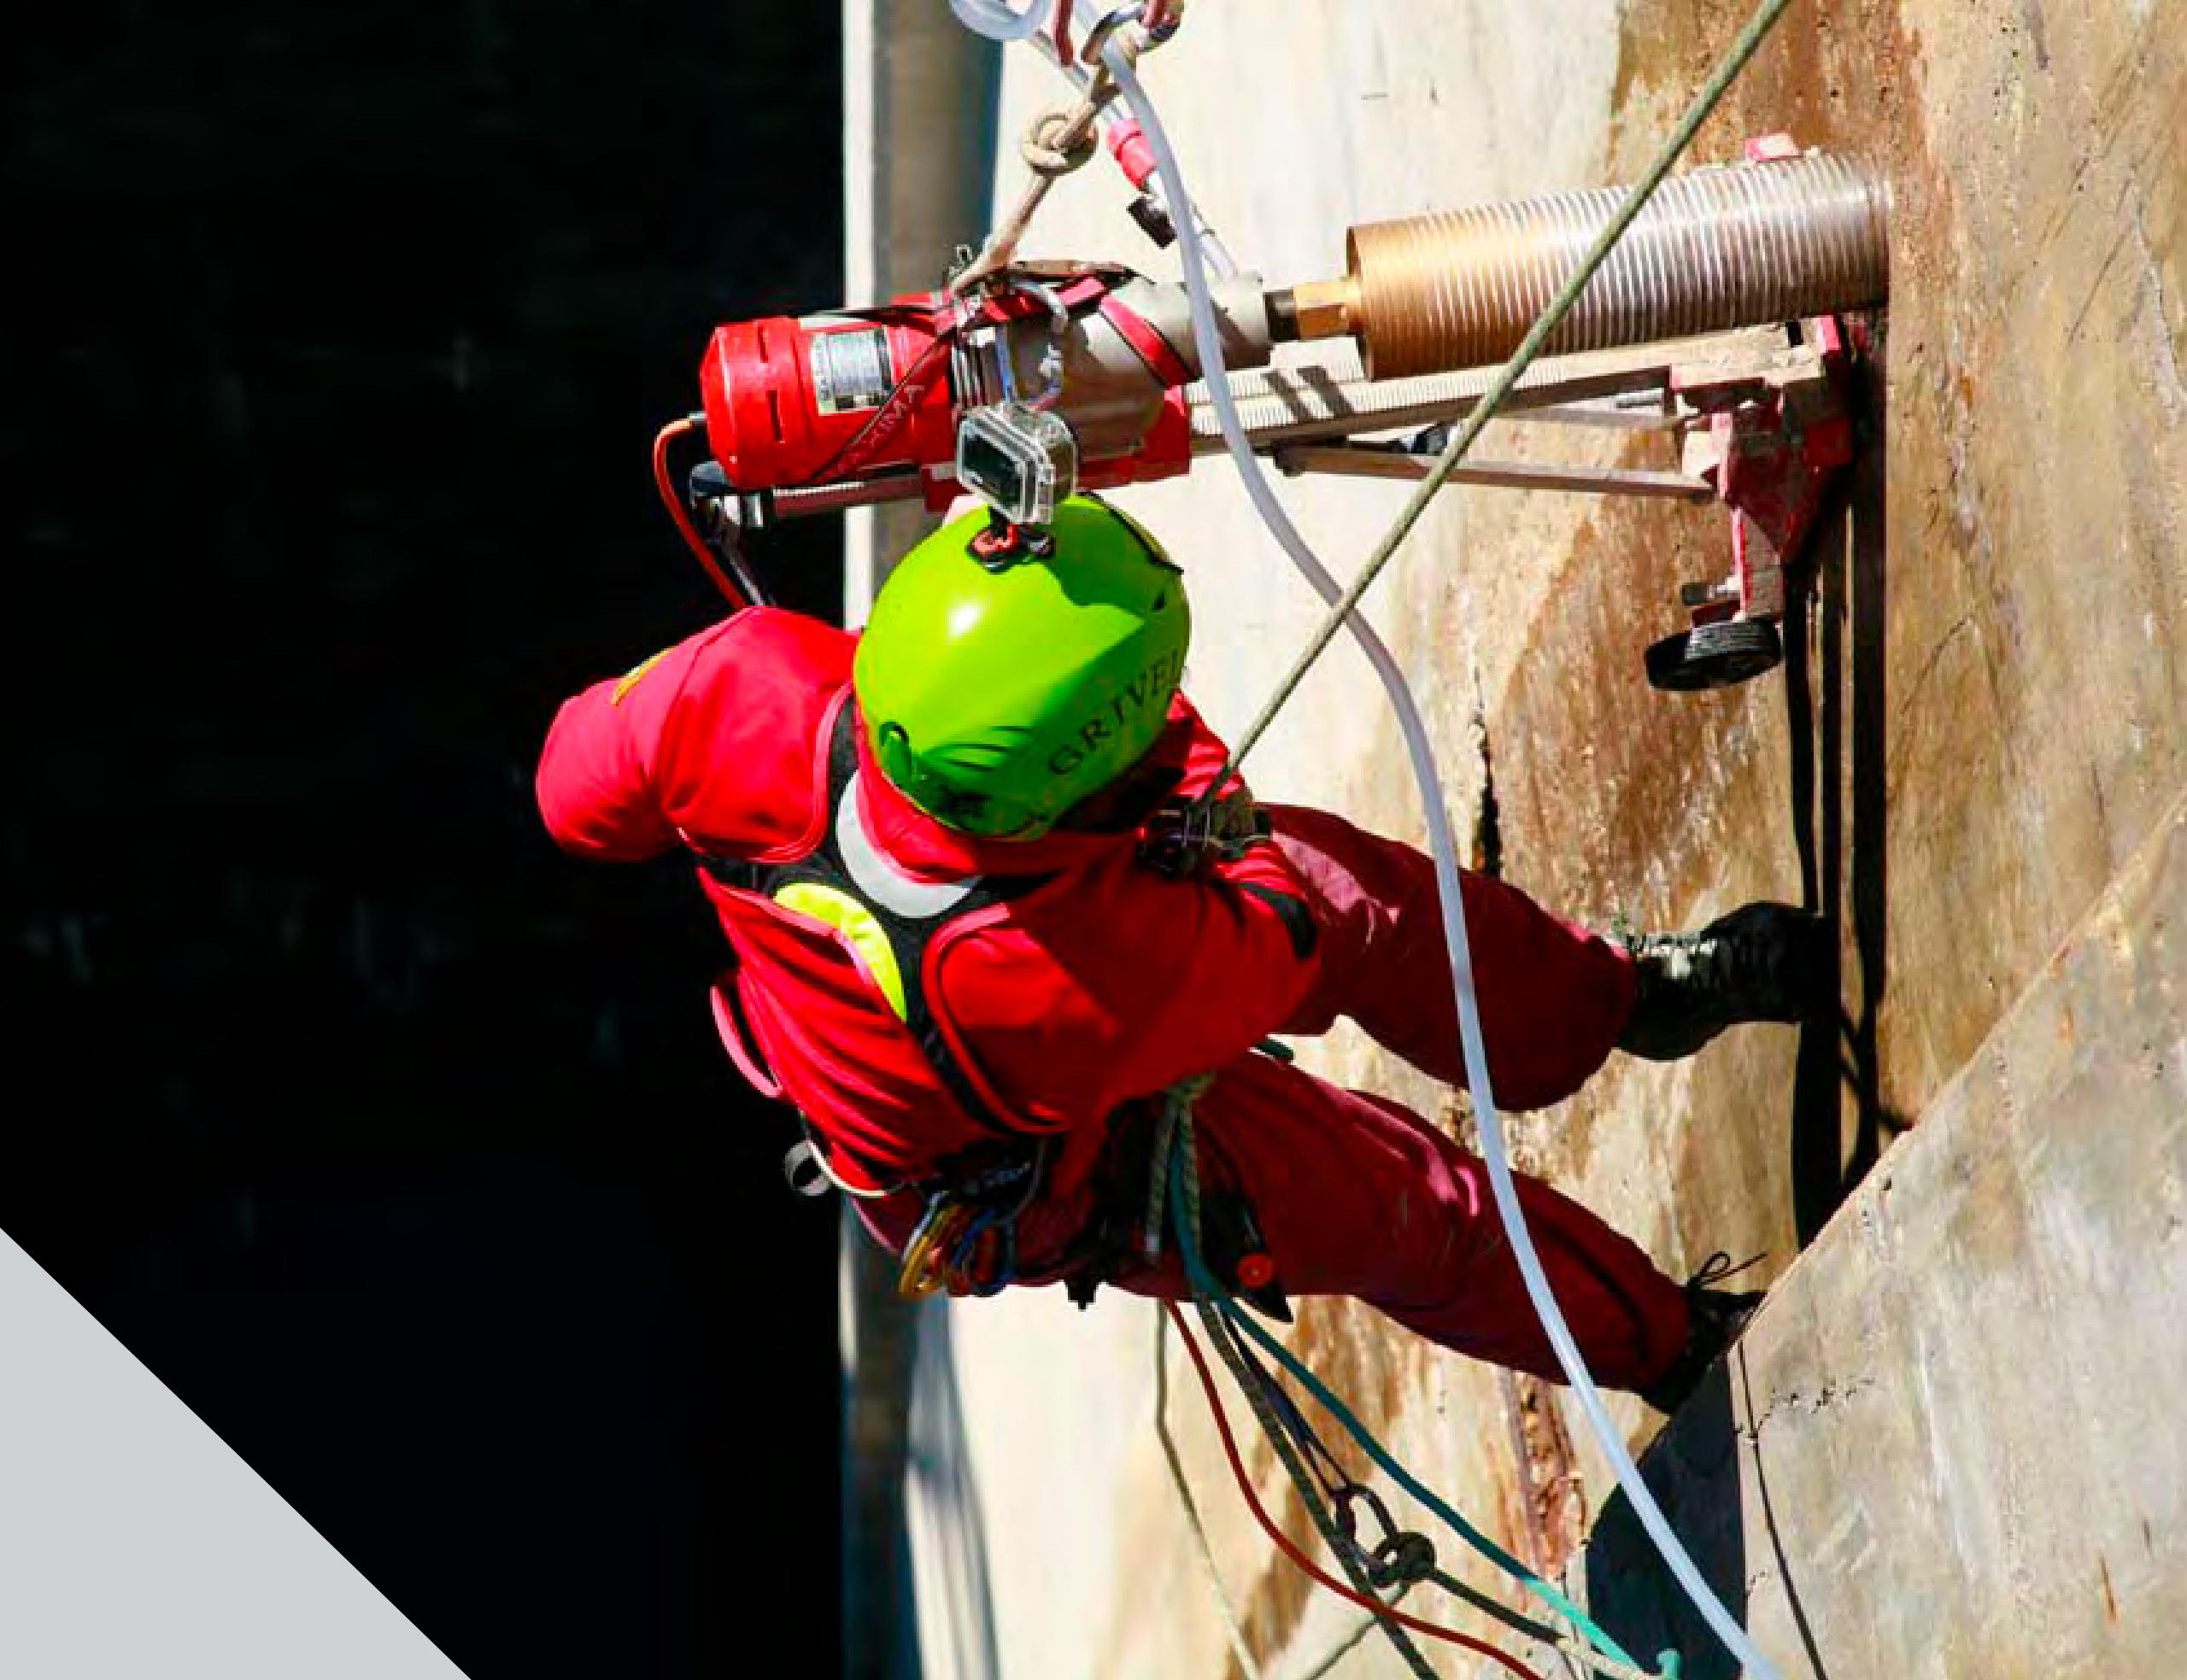
# Ponte Cadore

In una prima fase è stata pianificata la campagna diagnostica strumentale e sono stati eseguiti i rilievi di dettaglio dell'intera opera (geometria, dettagli costruttivi strutturali). Inoltre, è stata condotta la campagna diagnostica strumentale attraverso la quale si sono potute definire le proprietà dei materiali strutturali e del terreno di sedime, sia attraverso prelievi e prove distruttive, sia attraverso controlli non distruttivi sui materiali.

In seguito, è stata eseguita la caratterizzazione dinamica del manufatto in condizioni di vibrazione ambientale per determinare le frequenze dei principali modi di vibrare del ponte e viadotti di accesso, associate alle relative deformate modali.
