ALPINE DEPARTMENT

Brochure

Il Dipartimento

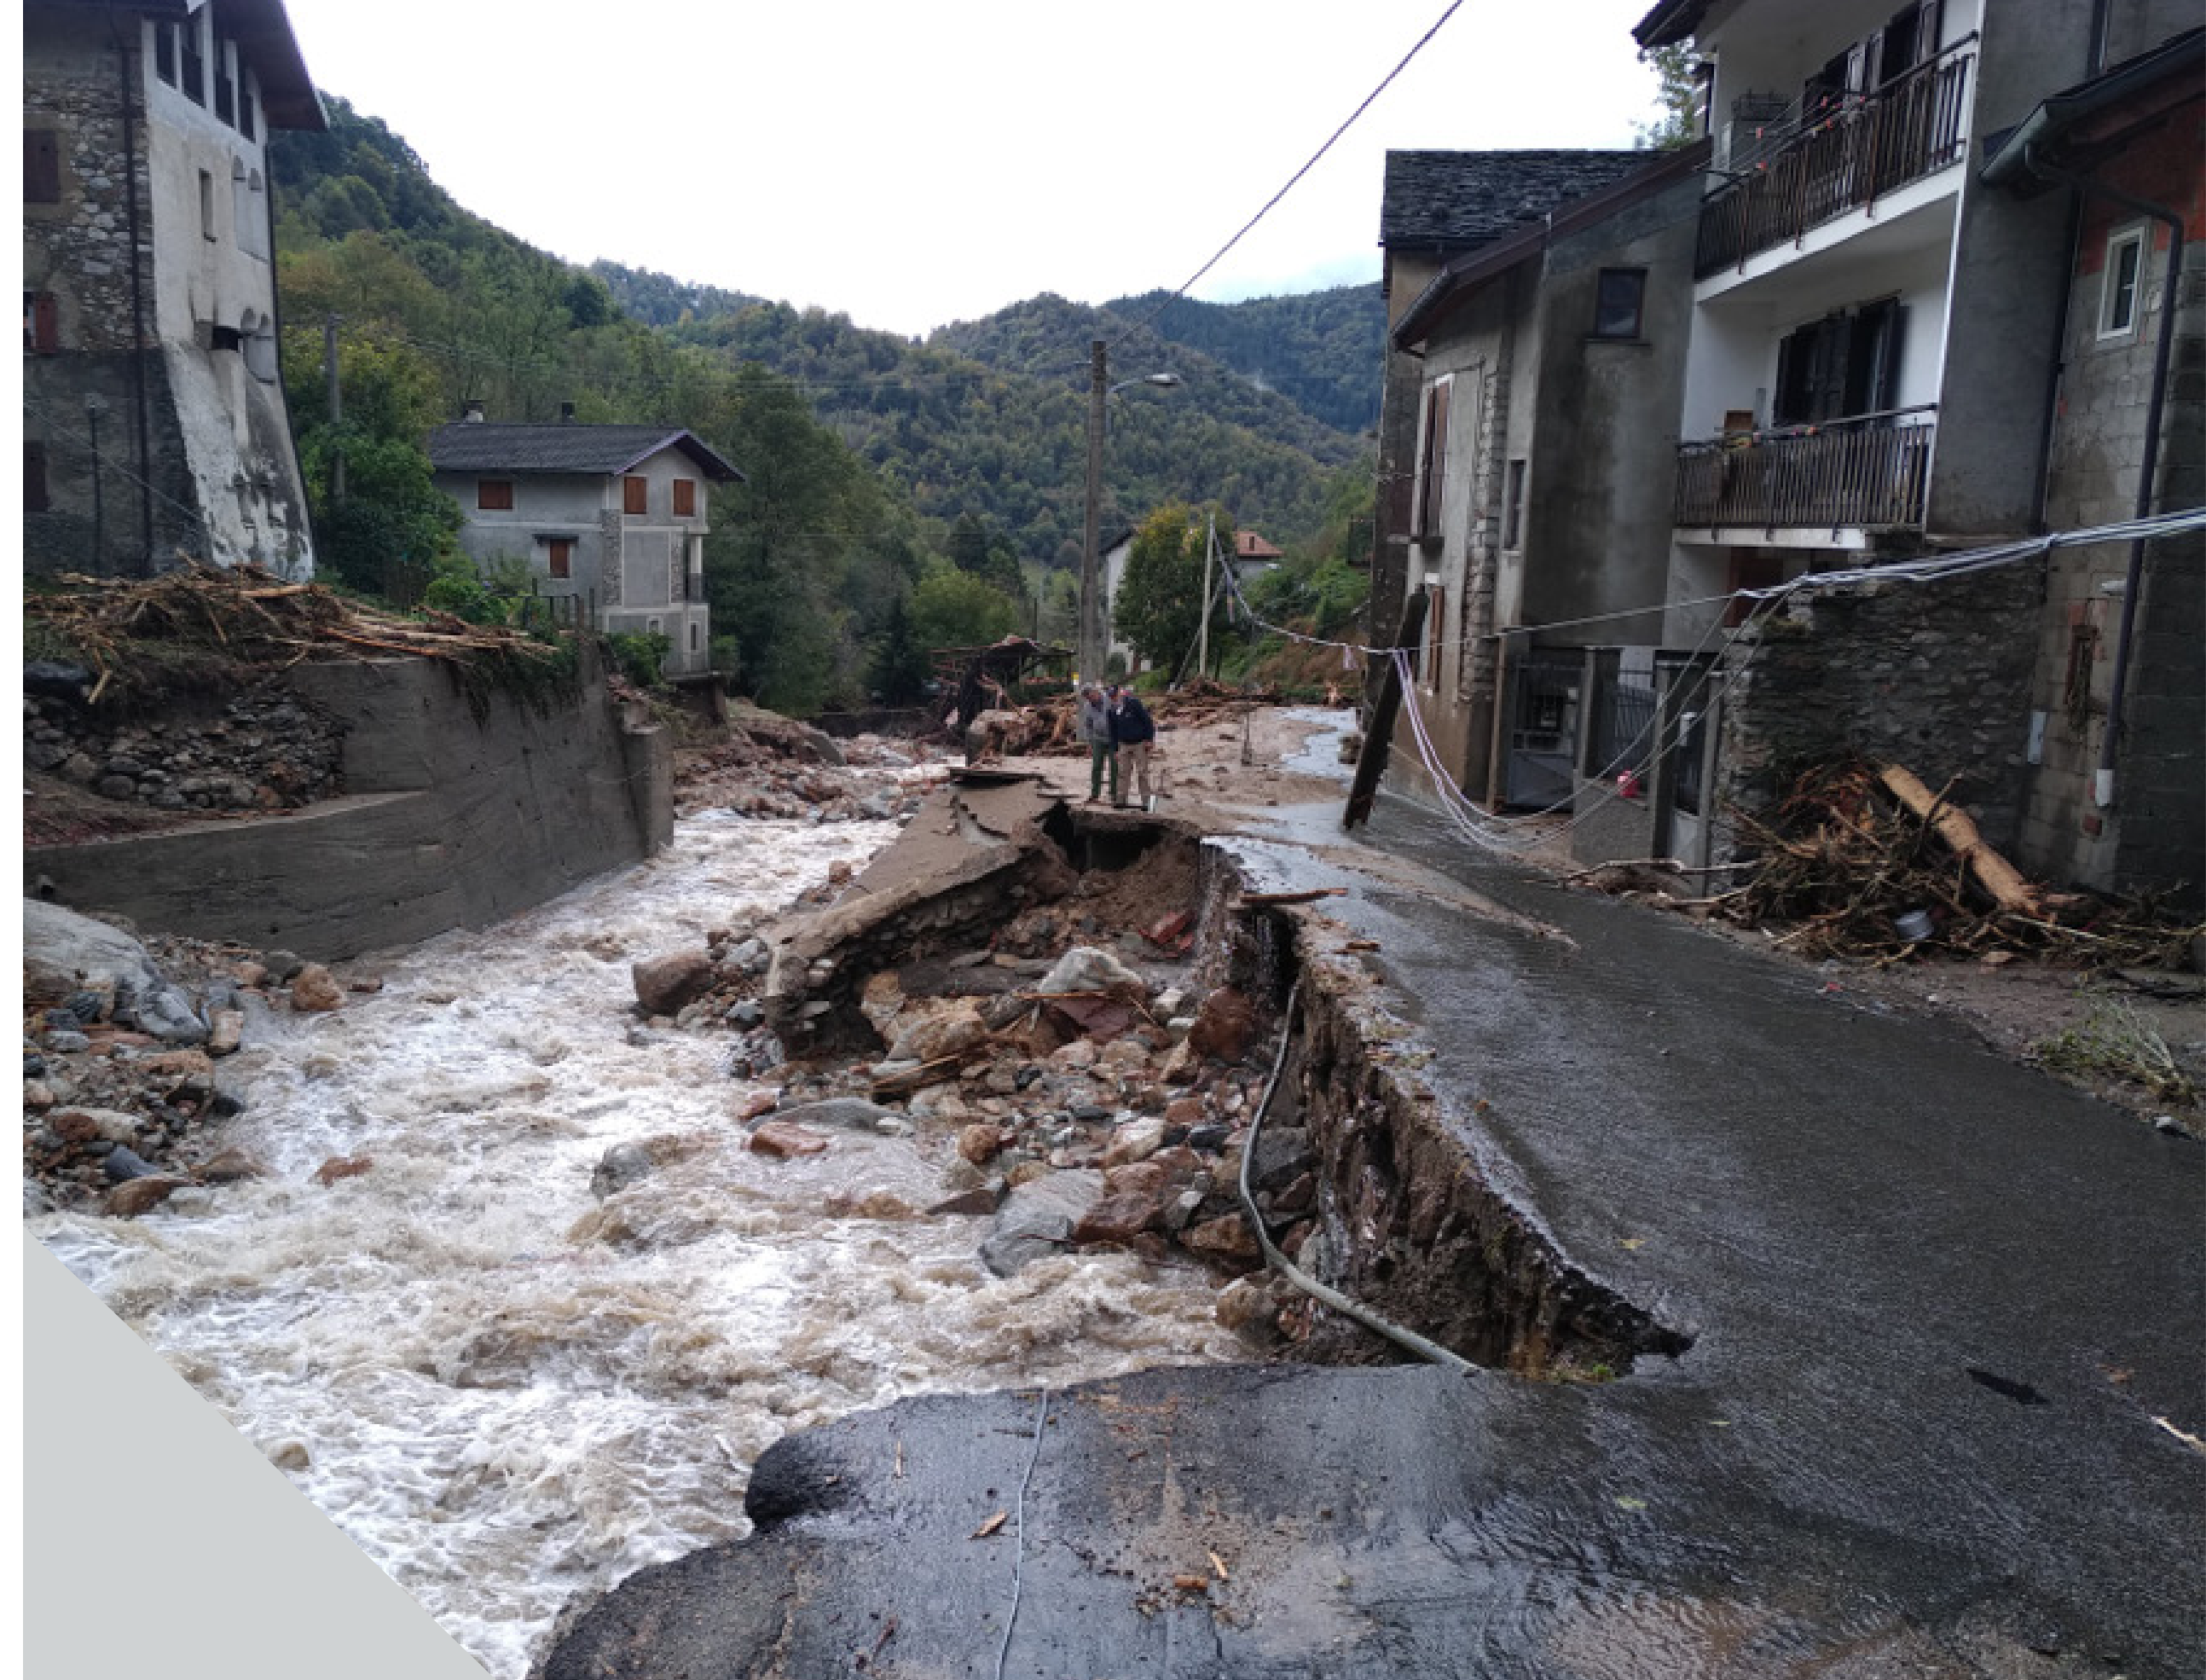
Colata detritica in Valsesia

Sistemazione del rio Pianale e del torrente Nono a protezione dell'abitato di Camasco

In merito al primo punto, si sono individuati gli interventi a monte dell'abitato tali da contenere il maggior quantitativo di volume movimentato dalla colata e in particolar modo: n.4 barriere flessibili cosiddette "paracolata" nel tratto montano, e n.1 briglia filtrante a pettine nella parte mediana del bacino, sfruttando un'area di deposito naturale per realizzare la necessaria piazza di deposito immediatamente a monte dell'opera. In aggiunta, è stato progettato un sistema di allertamento composto da una stazione meteorologica con trasmissione dati e comparazione degli stessi rispetto alle soglie di allerta, rischio ed allarme definite per il sito di interesse. In merito al secondo punto, gli interventi si sono incentrati sia sul ripristino delle opere esistenti, sia sull'inserimento di nuove opere in alveo. Quest'ultime sono state scelte in continuità con le opere esistenti in maniera da incrementare la funzionalità idraulica globale dell'alveo, non solo derivante dal mero inserimento di una nuova opera, ma considerandone gli effetti combinati tra loro.

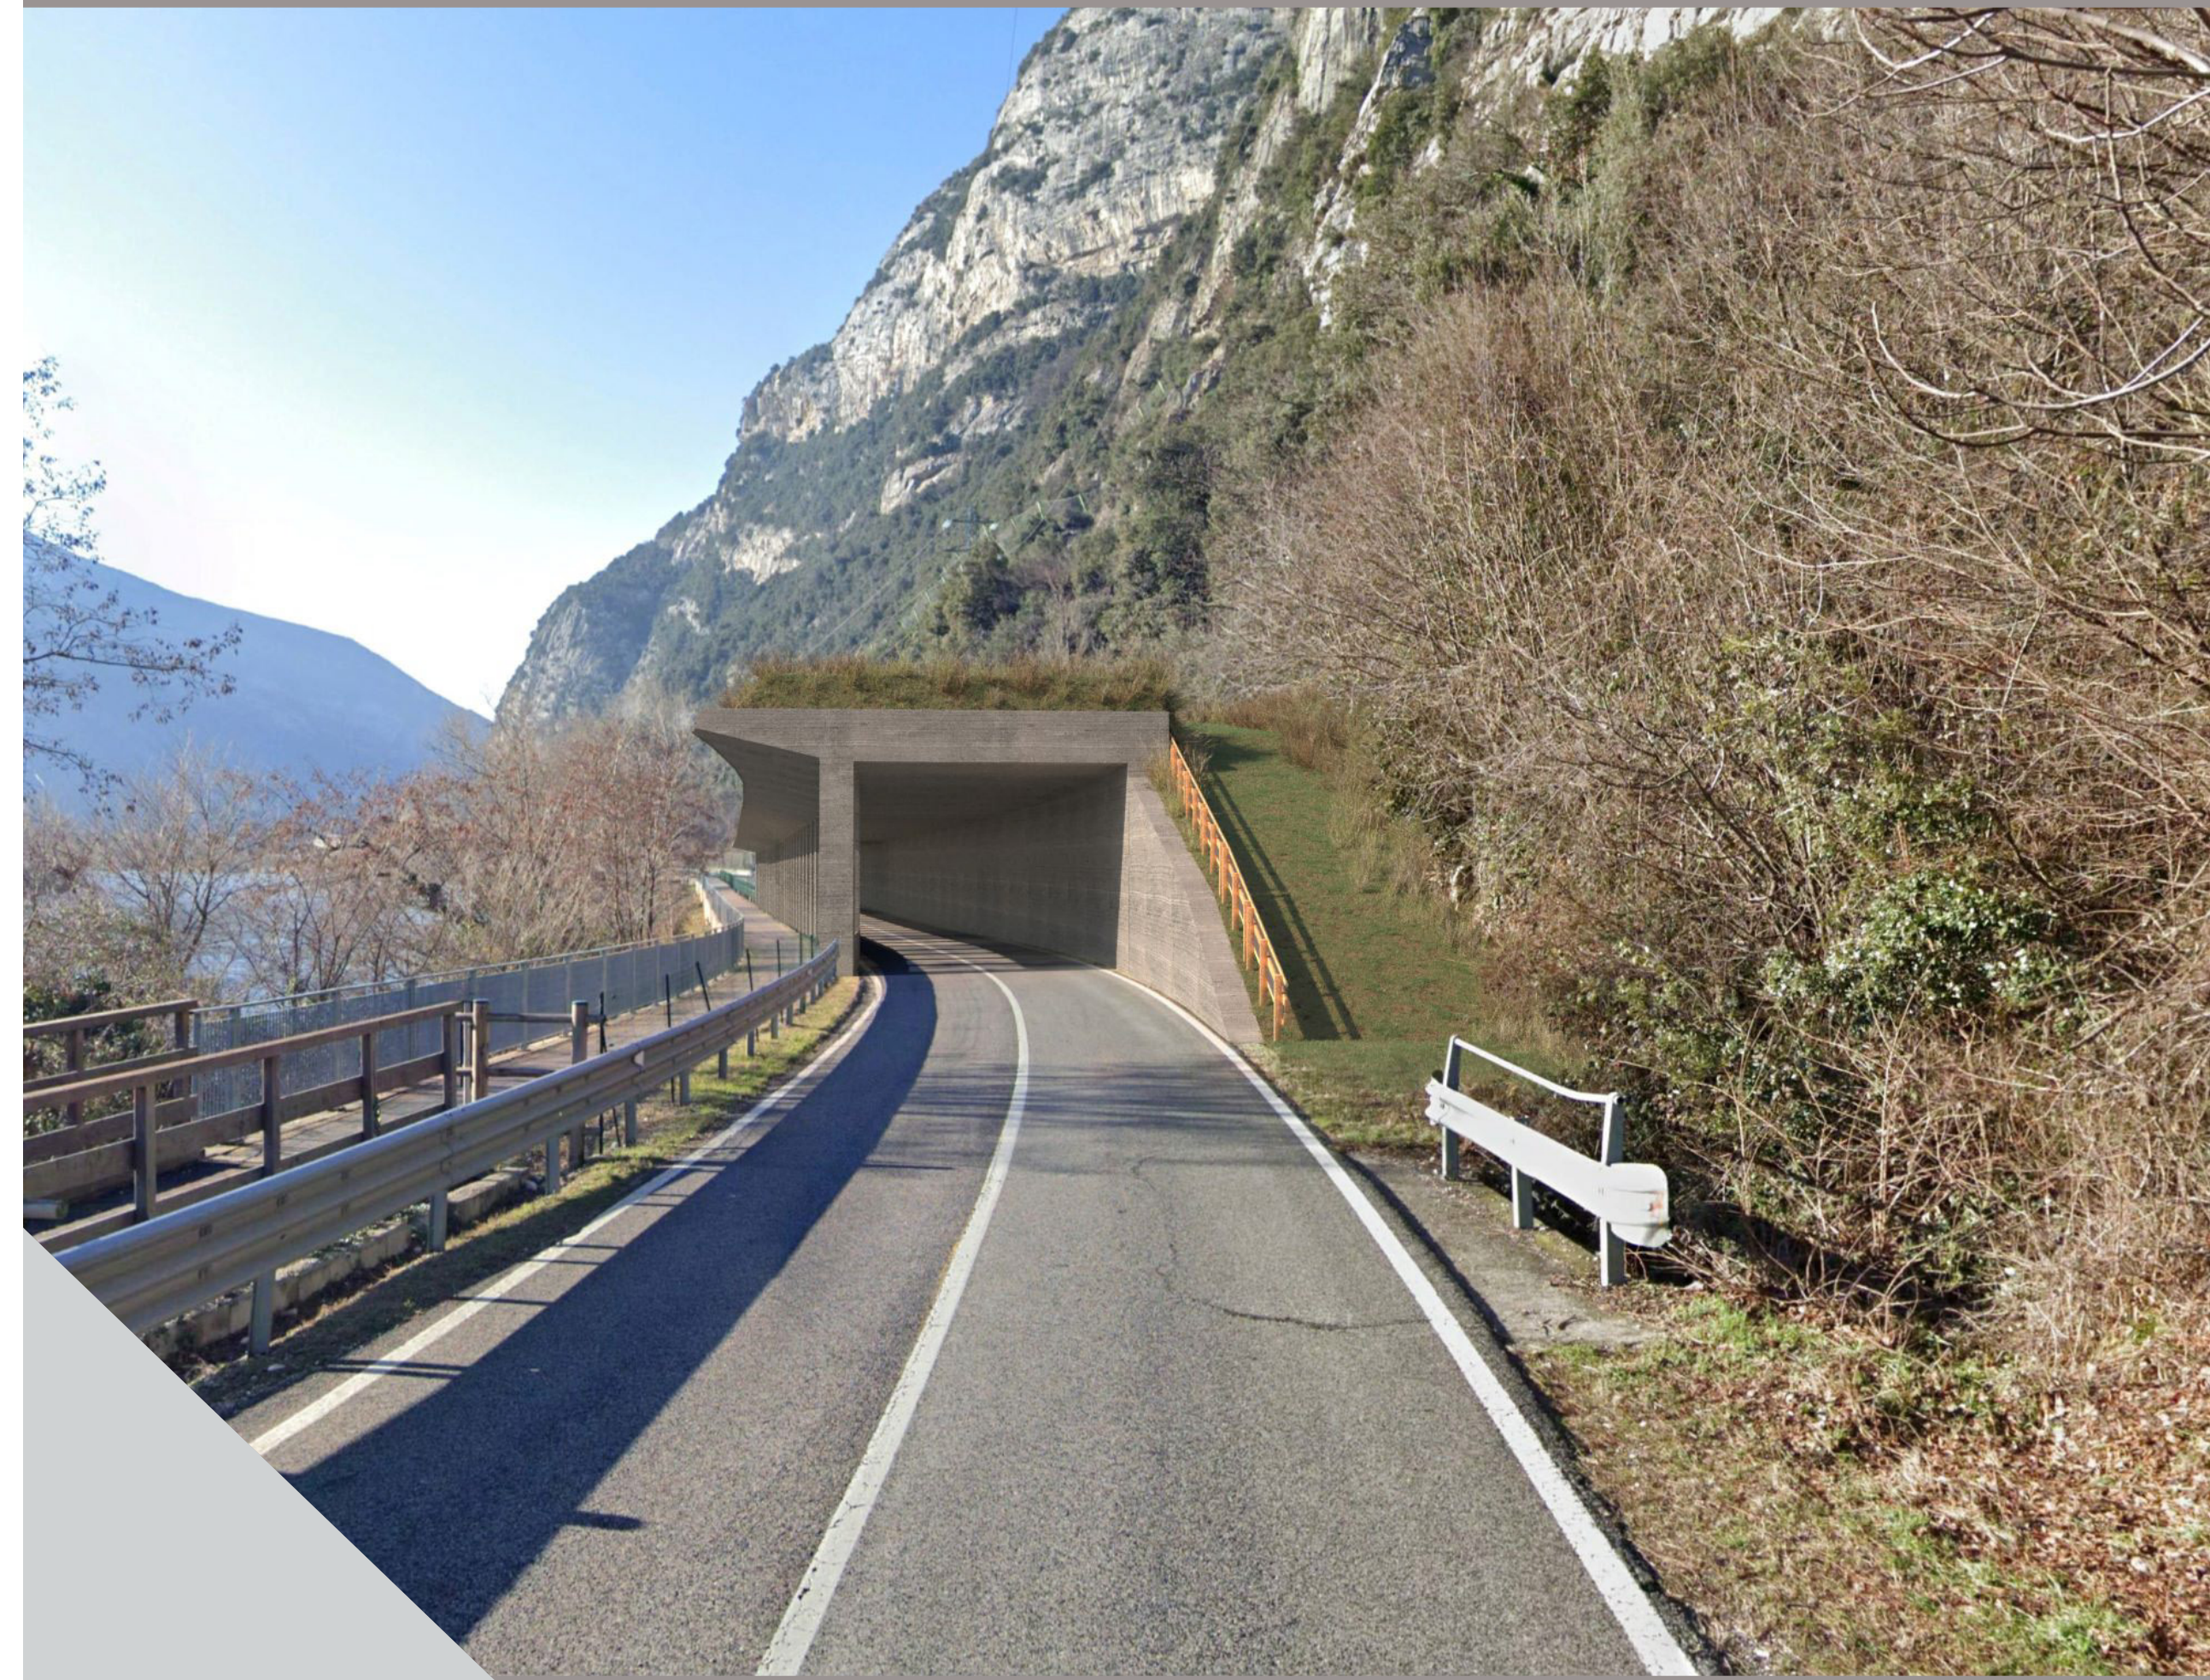
Rischio caduta massi in Val D'Adige

Opere per la protezione della caduta massi sulla SP11

A causa della morfologia a gradoni del versante oggetto di studio, le traiettorie di caduta valutate a seguito del modello di caduta massi hanno manifestato altezze rilevanti (anche oltre 20 m sulla verticale dal piano campagna). Si è quindi realizzata una galleria paramassi di circa 150 m a protezione del tratto di SP11 più critico, mentre il restante tratto di progetto ha visto la posa in versante di circa 550 m di barriere paramassi. La galleria è costituita da un portale principale a protezione della strada provinciale e da una mensola a sbalzo per la protezione della ciclabile che corre in fianco. Le barriere invece presentano una altezza nominale di 7m per una capacità energetica di 5000kJ. Aspetto chiave nella presente progettazione è stata l'interferenza con diversi elementi, tra i quali una linea elettrica alta tensione, lo scorrimento in galleria (al di sotto del versante) del canale Biffis, e la presenza del Castello medioevale della Corvara, sul quale si è svolto dapprima una indagine archeologica dedicata e quindi un intervento di pulizia e di ripristino delle strutture murarie. Oltre ciò, la presenza di aree Natura 2000 ha imposto una particolare attenzione agli aspetti di mitigazione ambientale e di inserimento paesaggistico delle opere, nonché la redazione di apposita relazione VIncA.

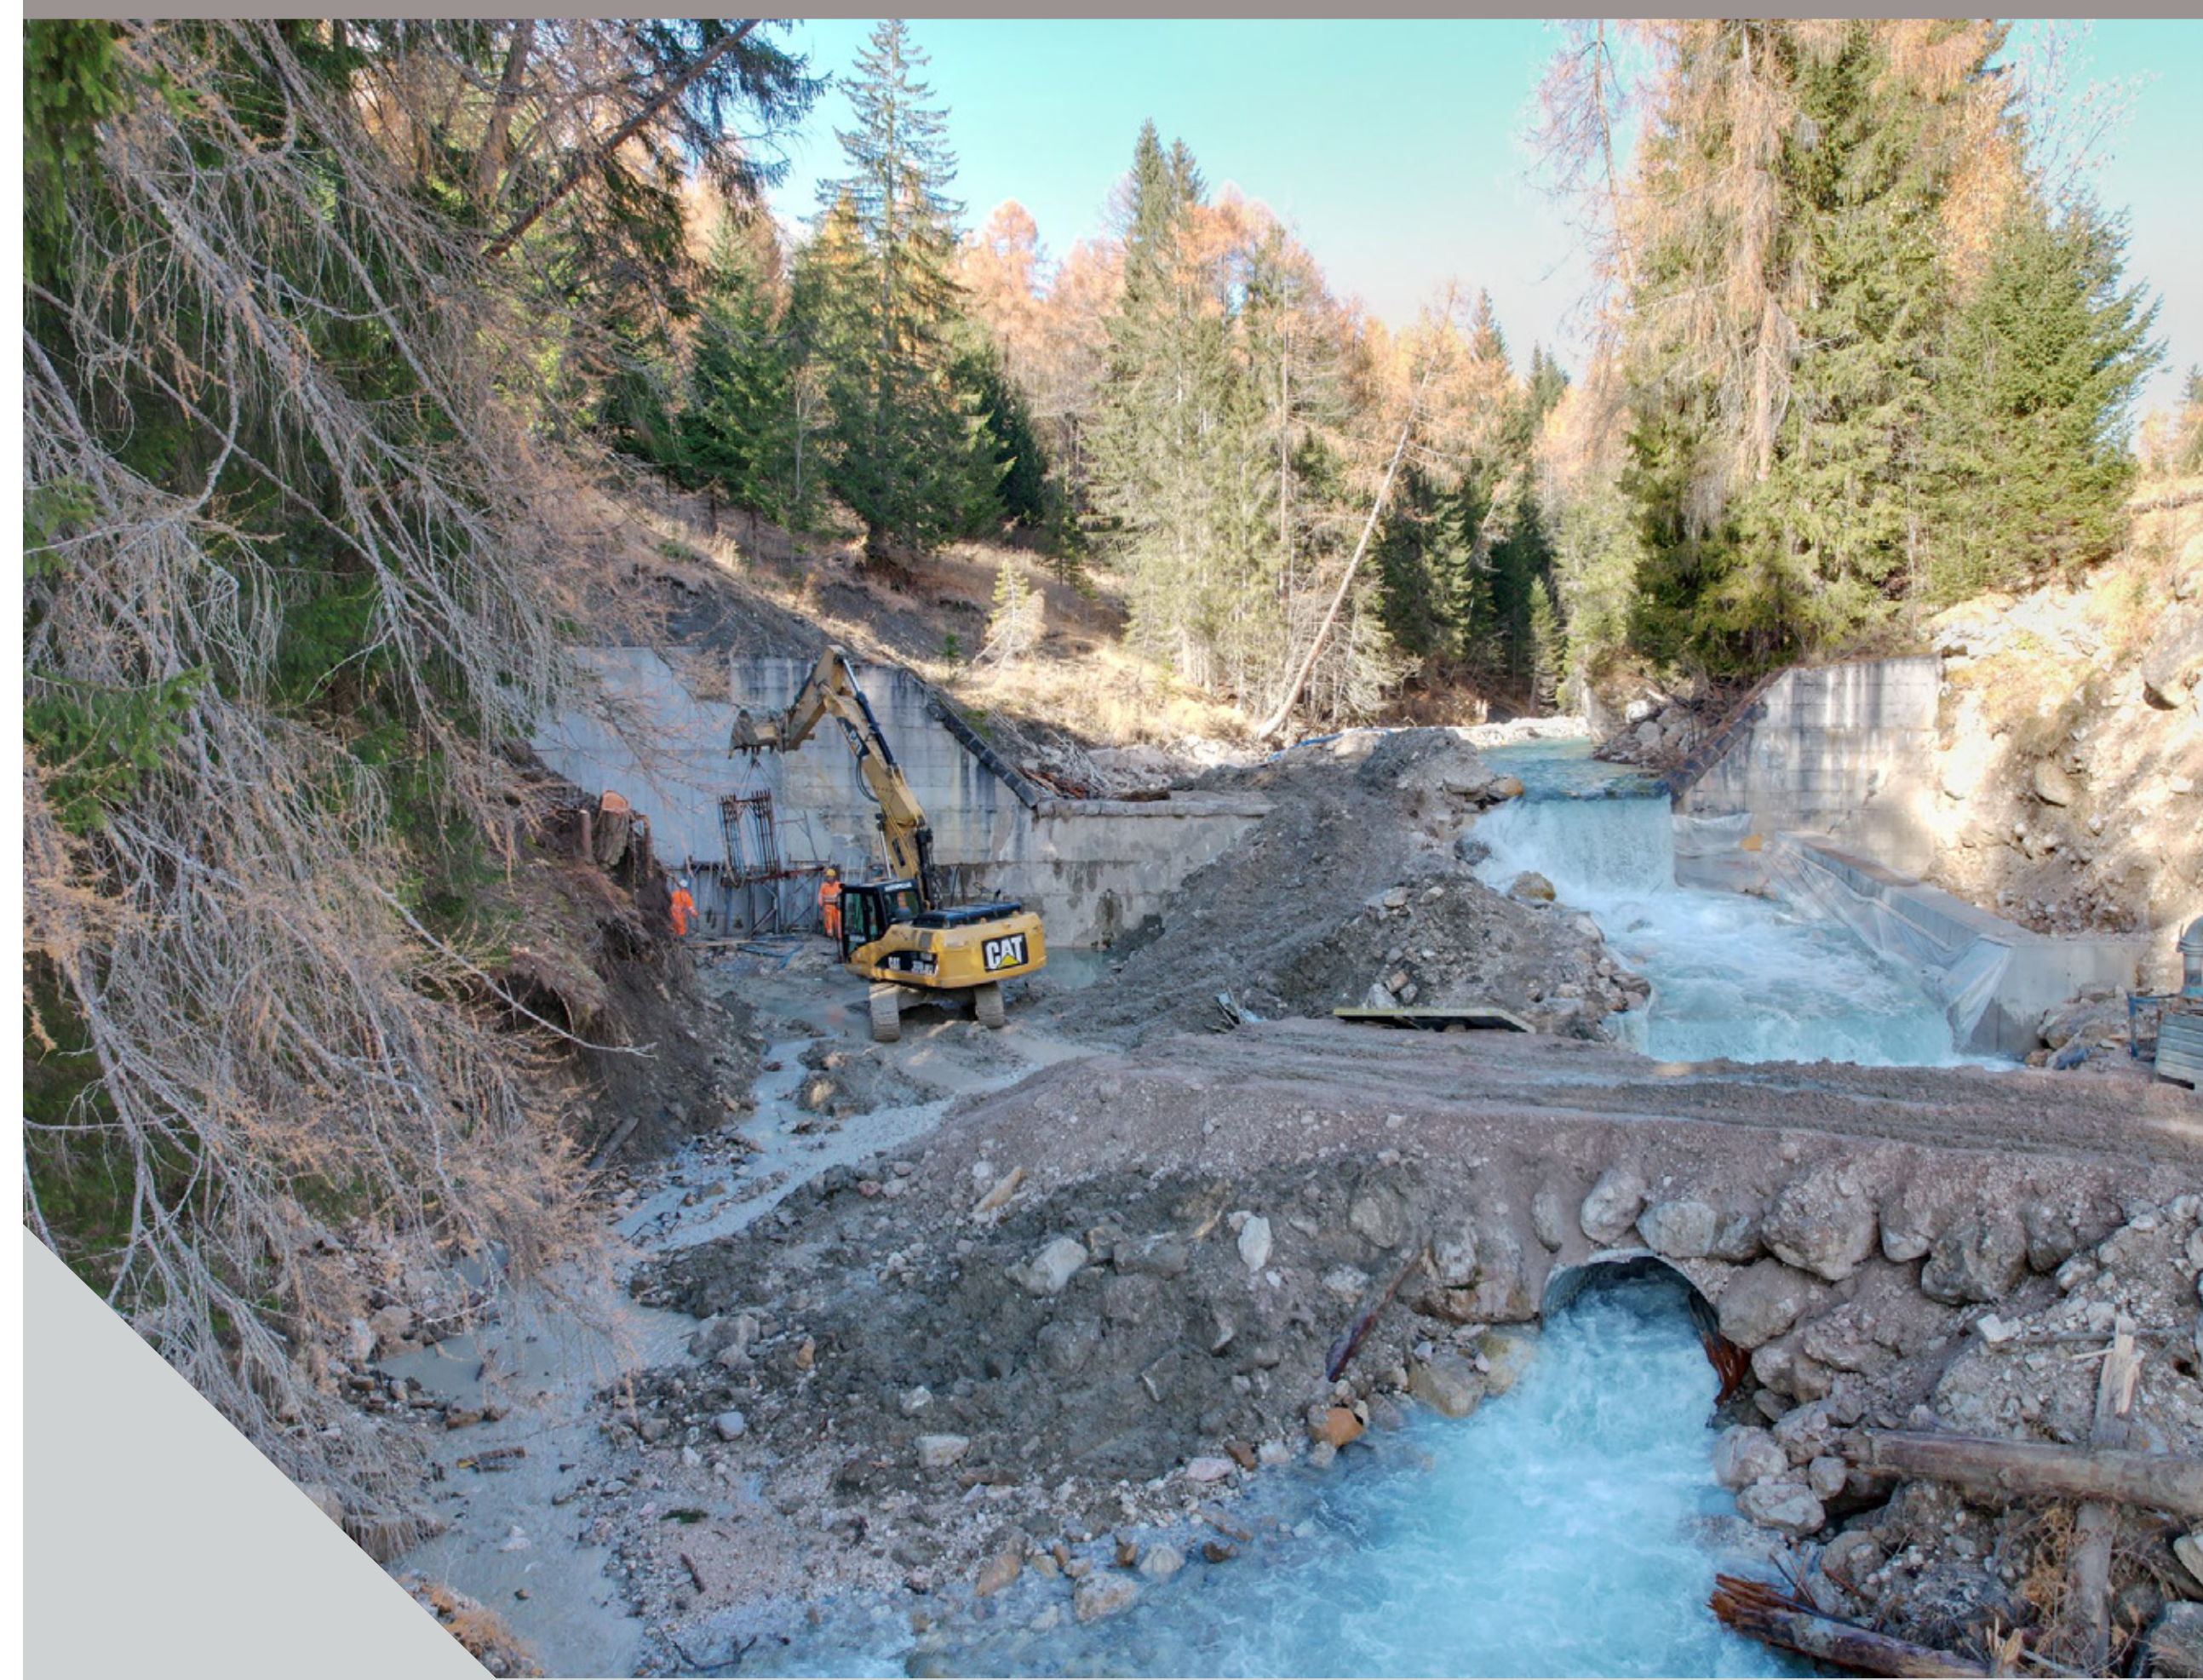
Torrente Boite a Cortina d'Ampezzo

Intervento di sistemazione dell'alveo del torrente Boite

In seguito all'affidamento dell'incarico di Direzione Lavori dei lavori in oggetto, eseguiti una serie di sopralluoghi al fine di verificare lo stato attuale dell'arte, si sono riscontrate sostanziali differenze con le ipotesi alla base del progetto esecutivo. In particolare, si è evidenziato come gli eventi di piena avvenuti negli anni successivi alla progettazione, abbiano accentuato gravemente l'erosione a valle della briglia esistente, raggiungendo pressoché la quota di imposta della fondazione della stessa e creando un aggiramento dell'ala in destra fluviale erodendo la sponda, minando la stabilità dell'opera. Per questo motivo è stata realizzata una perizia di variante per il consolidamento della briglia, mediante la realizzazione di un cordolo di sottofondazione e il rifacimento dell'ala aumentandone l'ammorsamento in versante, unitamente alla realizzazione di soglia e muri di quinta per il collegamento di quest'ultima con la briglia. A completamento dell'intervento, sono stati previsti il lastricamento del fondo per il controllo dello scalzamento alla base della briglia, e delle scogliere in massi ciclopici a monte e a valle dell'opera. Per la cantierizzazione dell'intervento in progetto, l'accesso dei mezzi meccanici ha visto la necessità di realizzare un cassonetto di bonifica in materiale inerte per superare dei prati interposti tra la strada principale e l'alveo. Tale tratta rappresentava il sedime di una vecchia strada sterrata comunale che allo stato di fatto risultava totalmente inerbita. Infine, l'accesso all'alveo è avvenuto con il superamento di un piccolo tratto di versante di proprietà privata bonificato con materiale inerte.

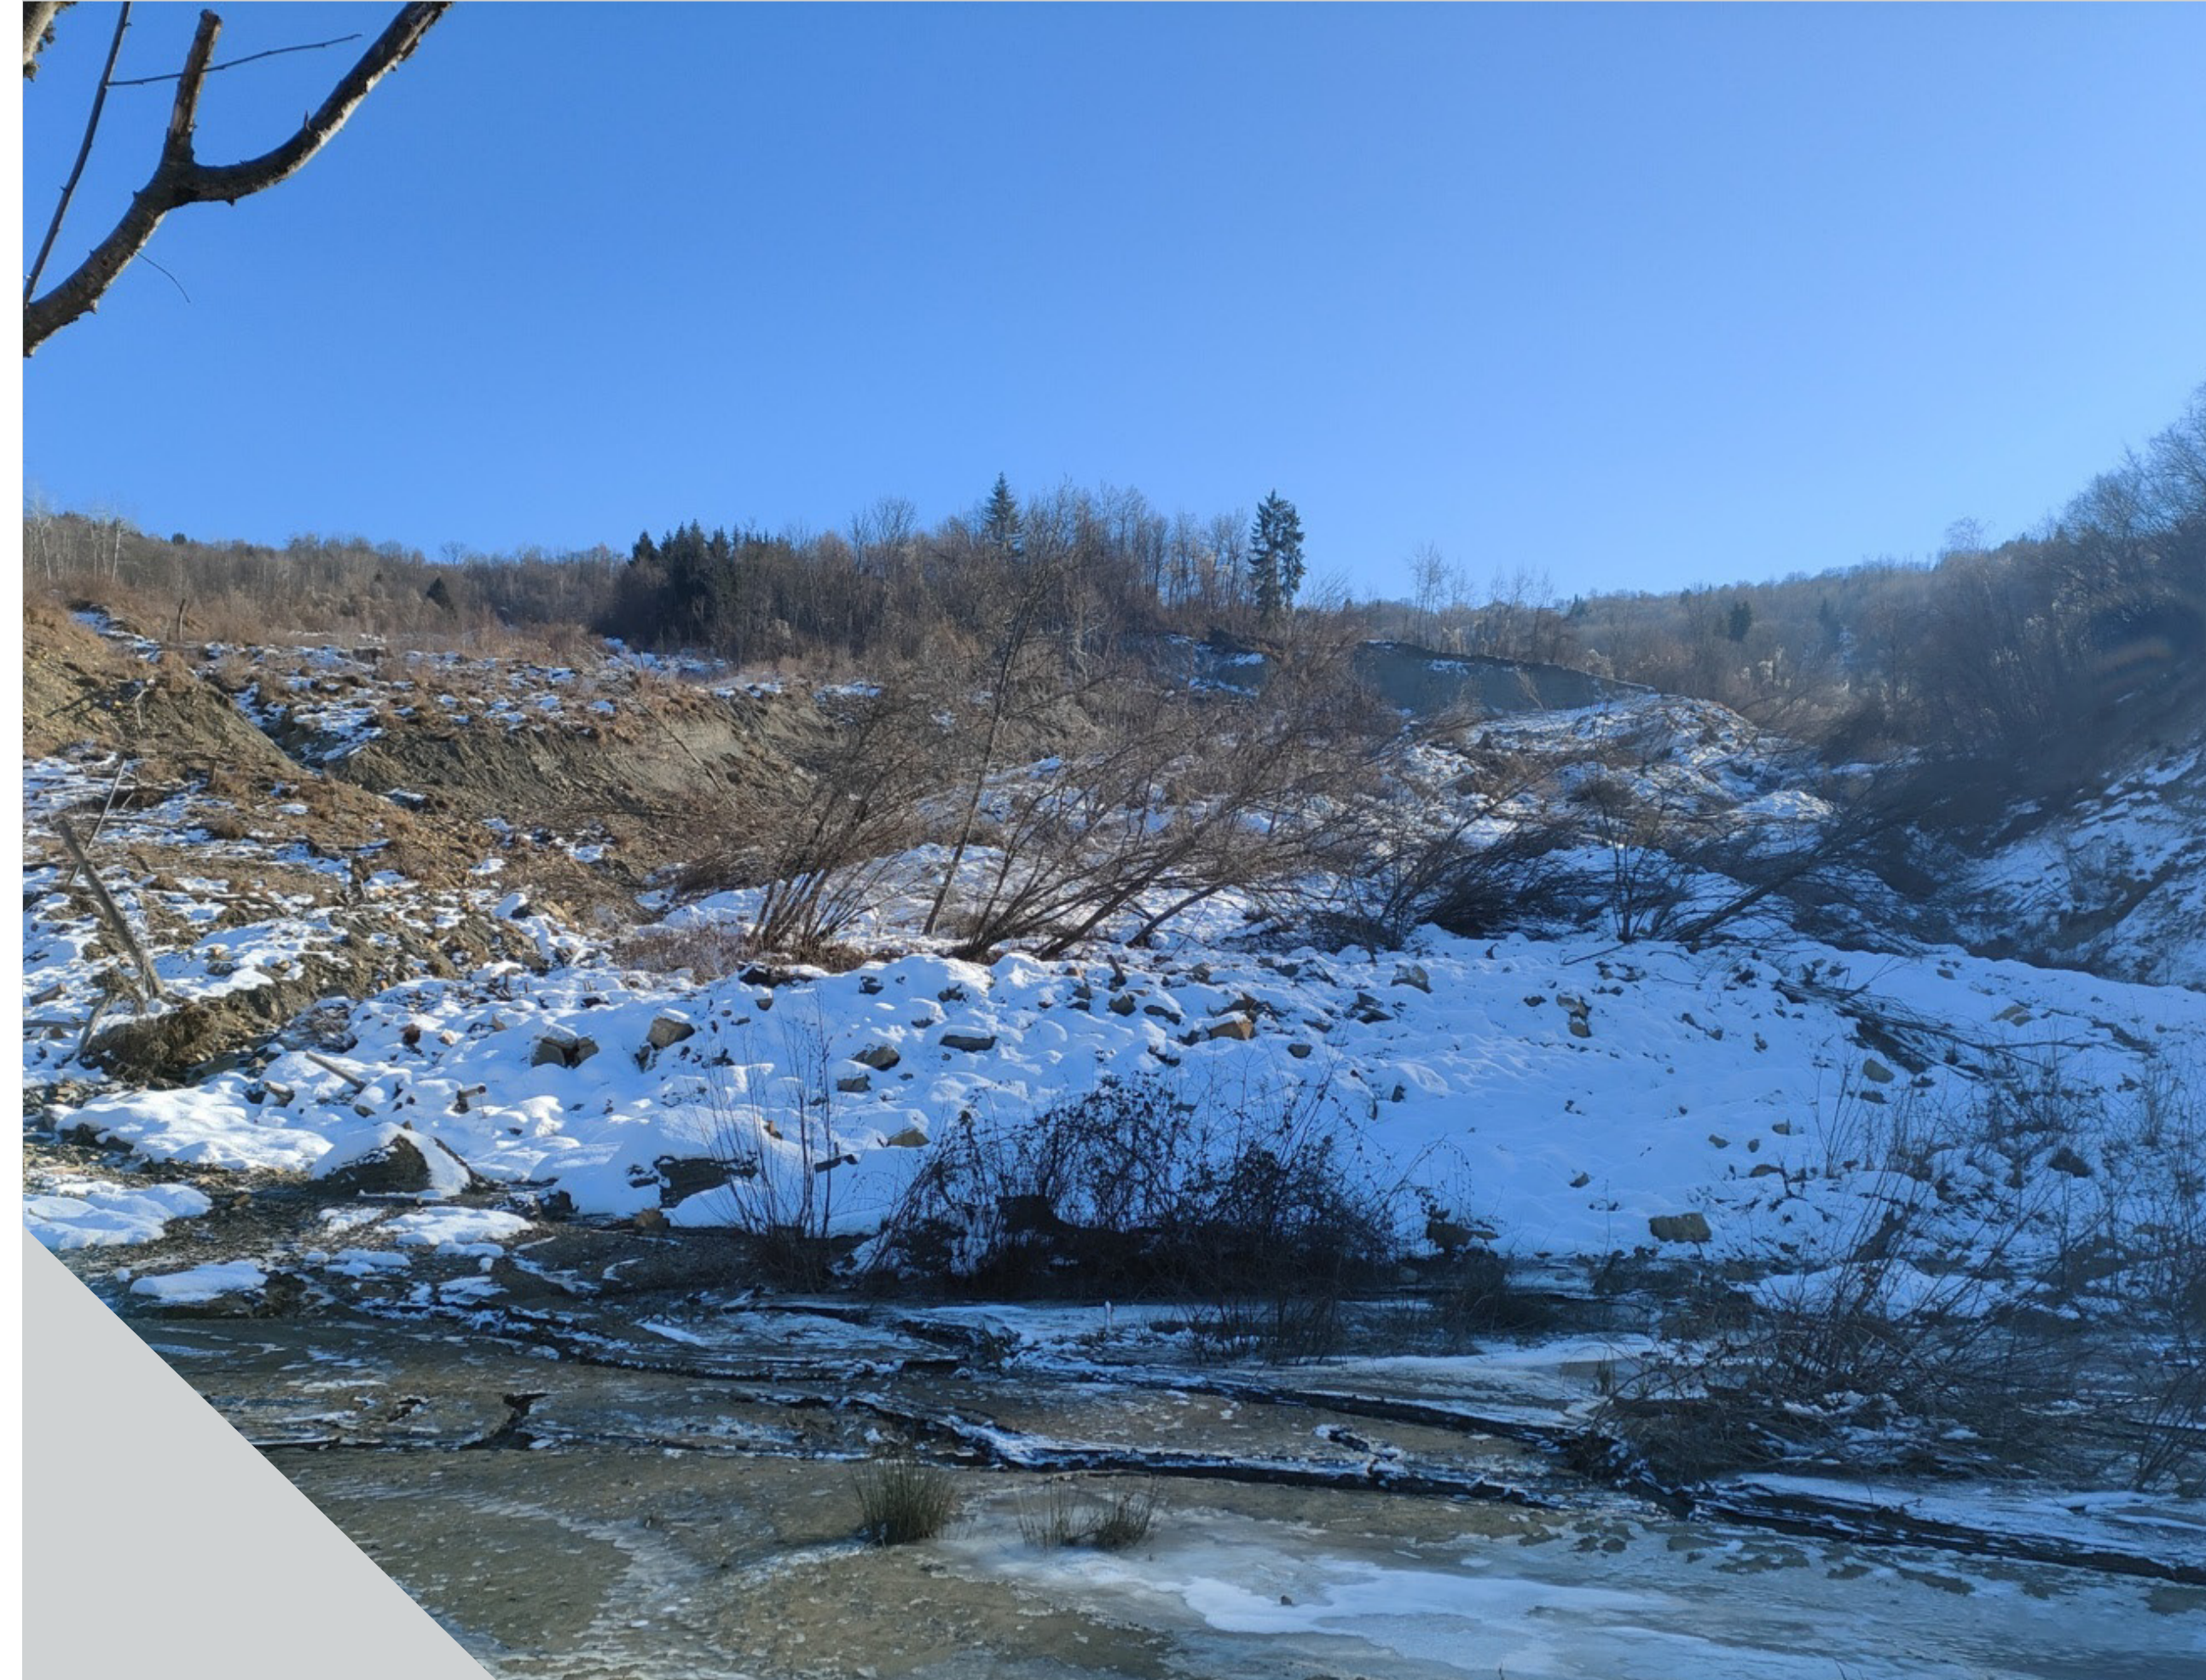
Frane “Saviane” e “Teno-Ribego” in Alpego

Possibile ostruzione del torrente Valturcana con rischio per Cornei

Tali interventi sono poi stati integrati con nuove opere, quali scogliere e platee in massi per la protezione dall'erosione, ma anche l'inserimento di due nuove briglie realizzate mediante la posa di strutture monoancoraggio “ad ombrello”. Le due file di ombrelli sono state localizzate ai piedi della frana Teno-Ribego per stabilizzare l'alveo ma anche come presidio al piede della frana e appesantimento dello stesso. La scelta della tecnologia monoancoraggio è nata da esigenze di cantierizzazione, in quanto, a causa della difficile accessibilità dei luoghi, la realizzazione di una briglia classica in calcestruzzo non risultava tecnicamente ed economicamente vantaggiosa.

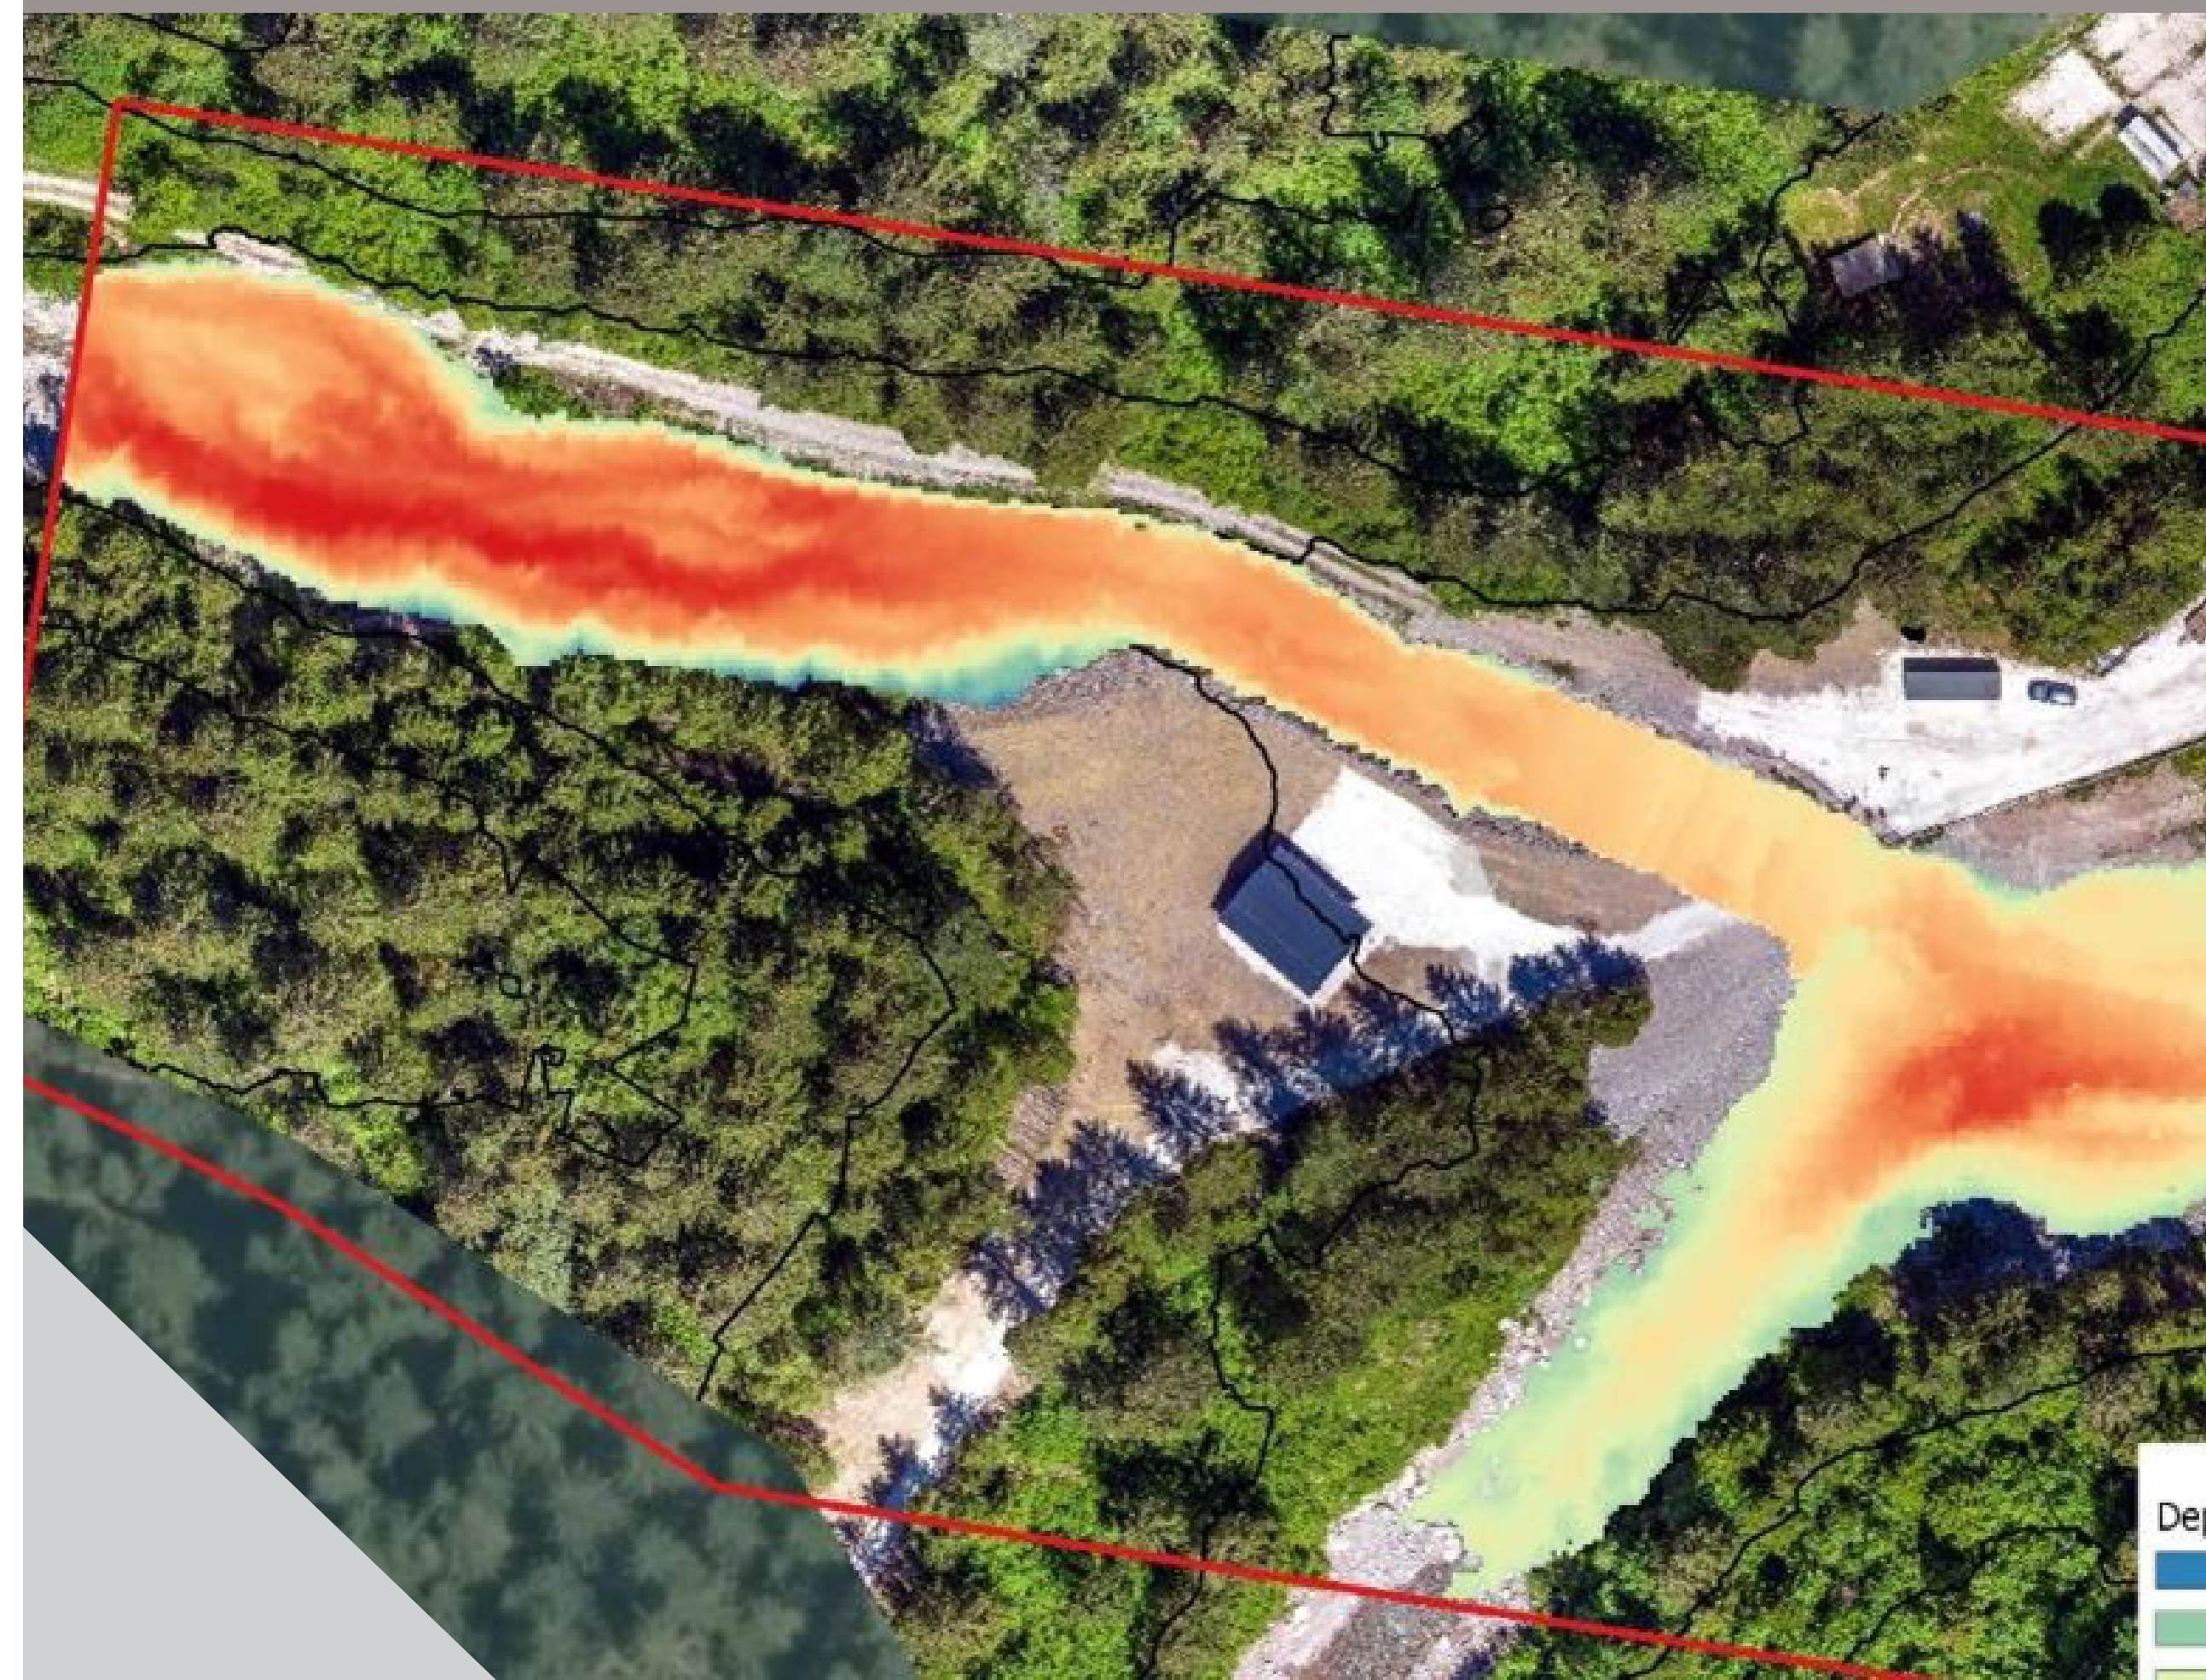
Colata detritica nell'Agordino

Realizzazione di un ponte ciclabile sul torrente Gavon

Il Torrente Gavon, affluente del Torrente Biois, rappresenta uno dei corsi d'acqua principali che interessano il comune di Falcade (BL). Il ponte, oggetto di progettazione, ha sostituito un ponticello esistente, collassato a causa degli eventi meteorici straordinari (VAIA) avvenuti a fine ottobre 2018. La nuova opera, oltre a ripristinare la continuità del percorso ciclopedonale che si sviluppa lateralmente al torrente Biois, migliorerà le condizioni idrauliche per il transito degli eventi di piena e delle frequenti colate detritiche che interessano il torrente Gavon. La principale fonte di pericolo è rappresentata infatti dallo sviluppo di colate detritiche, soprattutto per i danneggiamenti alla struttura del ponte (le sole piene alluvionali, sia del Gavon sia del Biois, nonostante provochino esondazione, non coinvolgono centri abitati). Per una corretta progettazione del nuovo ponte, sono state eseguite una analisi idrologica e una modellazione idraulica del bacino idrografico del torrente Gavon. Si è svolto lo studio idrologico del bacino idrografico, allo scopo di stimare le portate liquide necessarie alla progettazione del ponte ciclabile ed analizzare il comportamento di una colata detritica sul torrente Gavon, considerando il tempo di ritorno di 50 anni.
