ALPINE DEPARTMENT

Brochure

Il Dipartimento

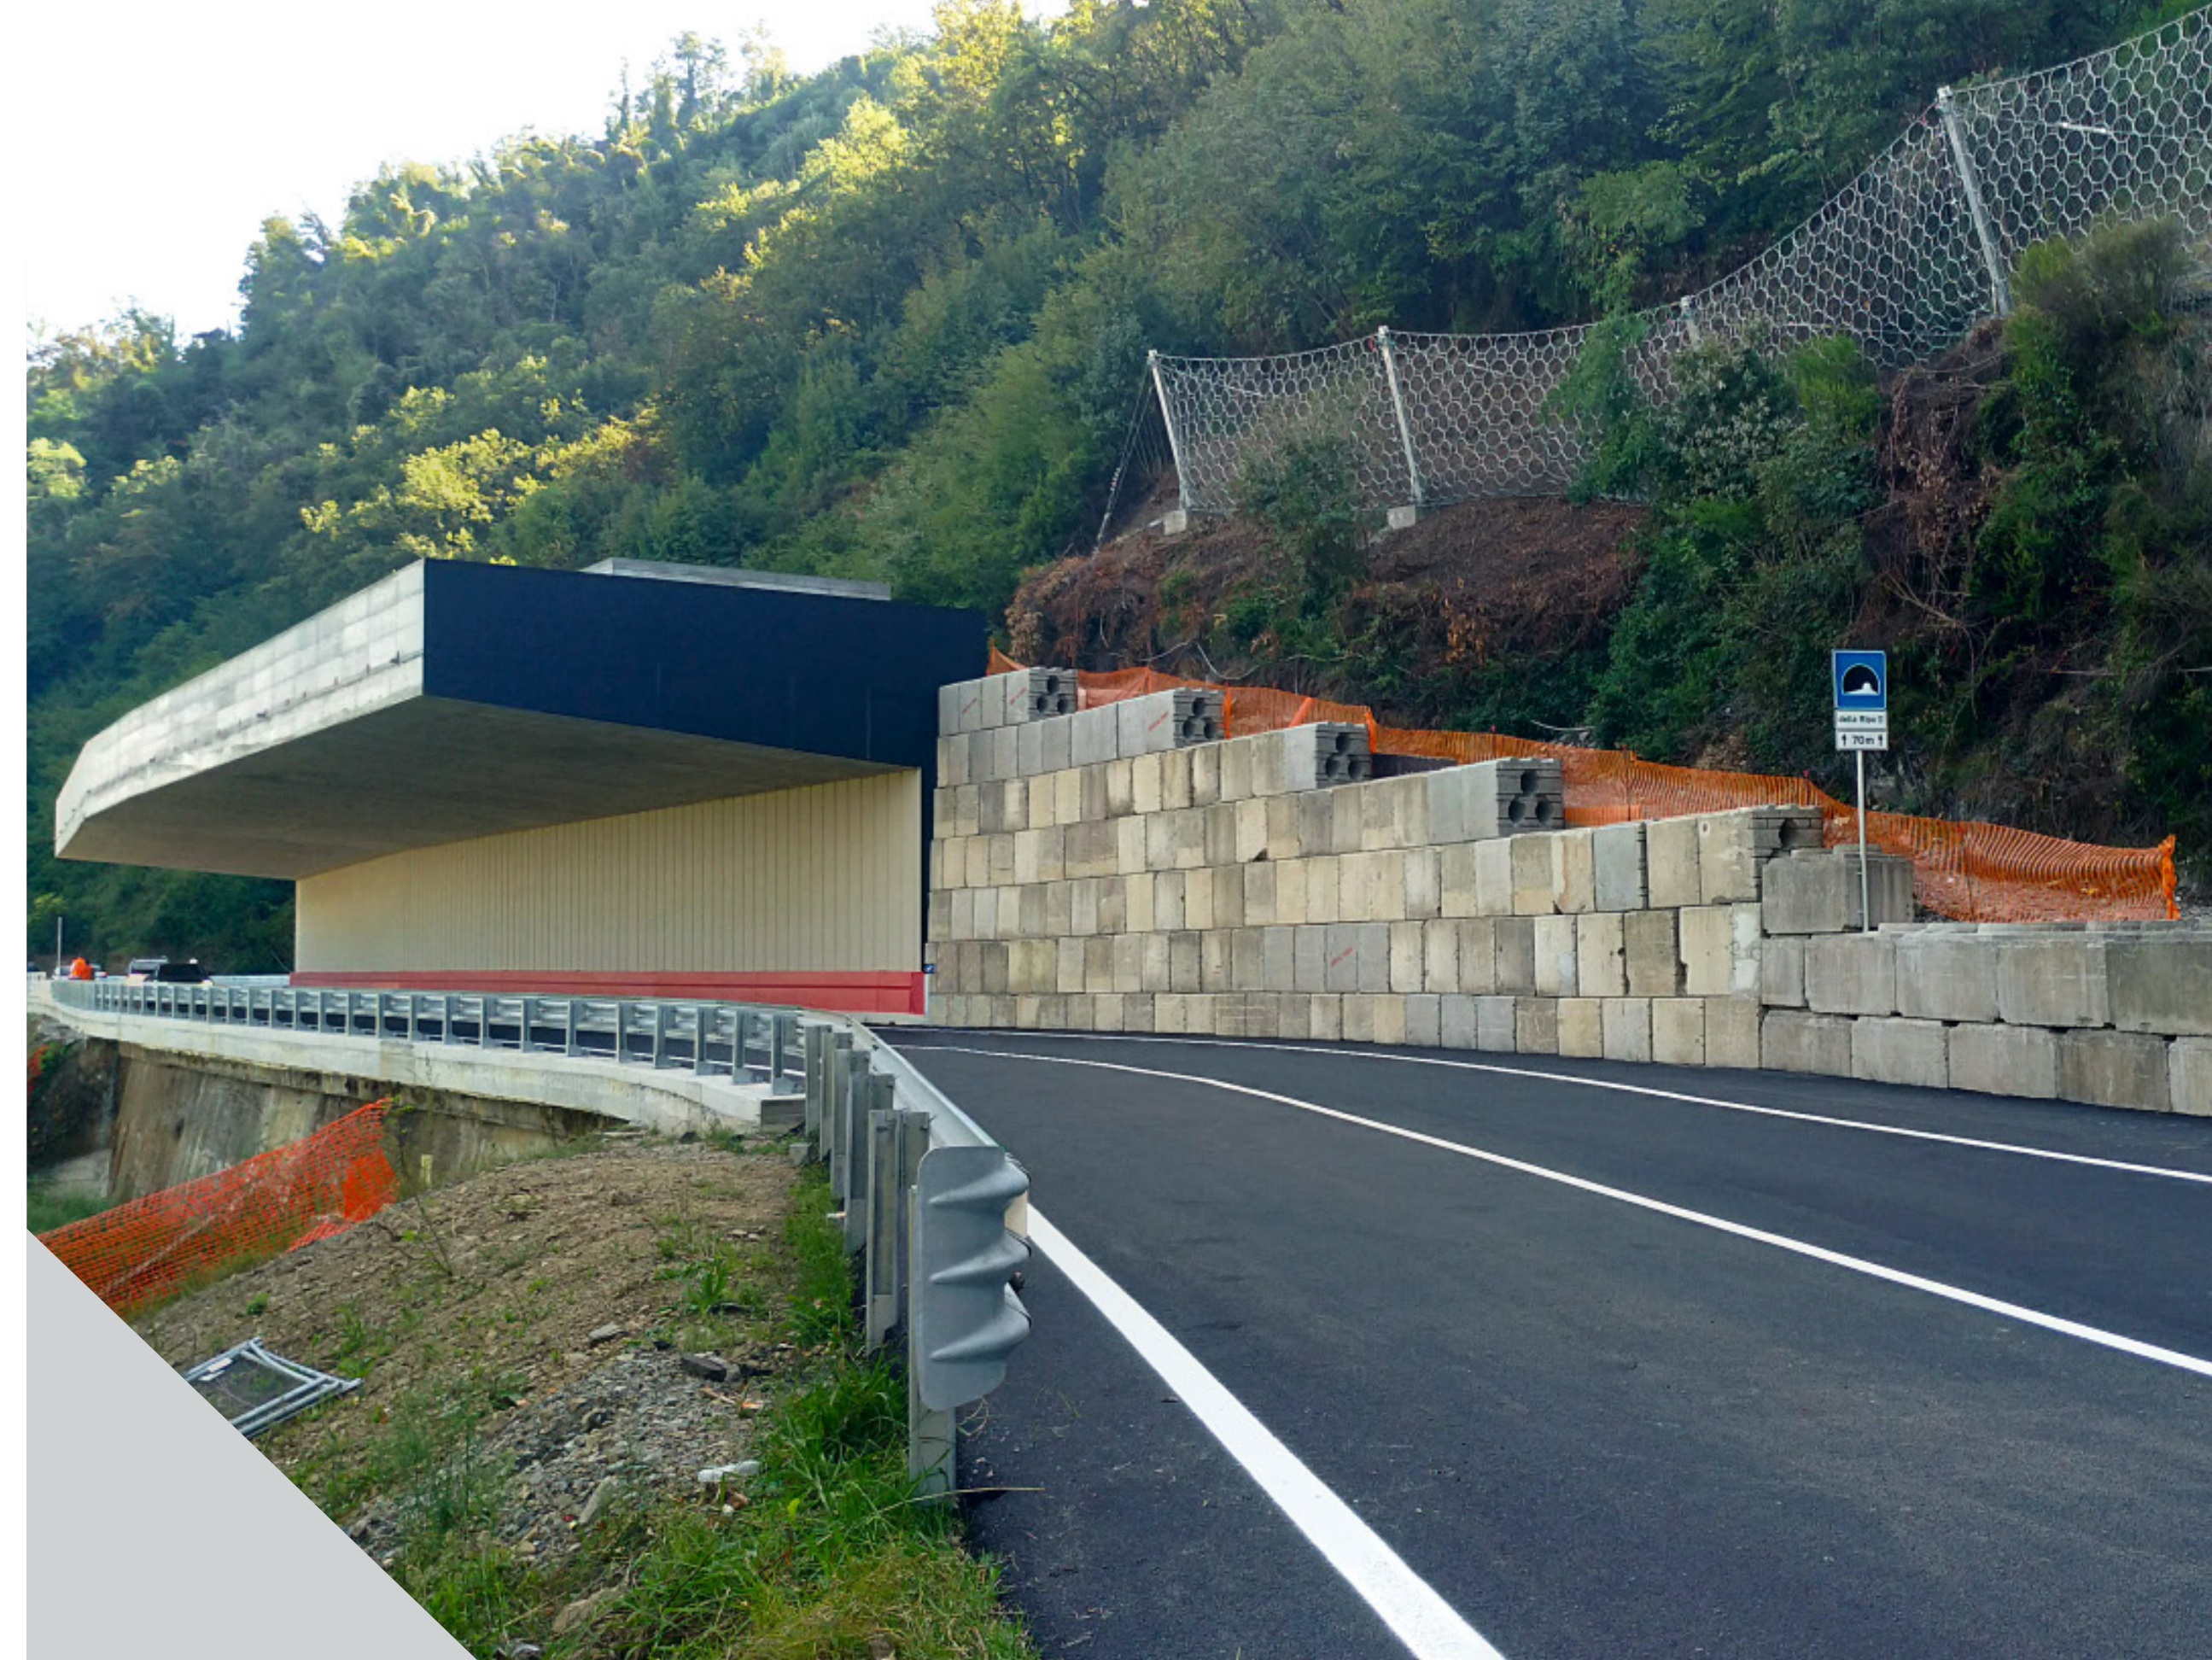
Rischio idrogeologico-Strada della Ripa

Sistemazione della SP31 "Strada della Ripa" lotti 2,3 e 4

Dai risultati della modellazione di caduta massi, si sono definiti gli interventi di progetto: la galleria paramassi è posta a difesa della strada in corrispondenza dei tratti più critici, in cui la sicurezza non può essere garantita da opere in versante; negli altri tratti, invece, è stata prevista la realizzazione di barriere paramassi in versante, posizionate in modo da ottimizzarne la quantità. Sulla parete rocciosa prospiciente la strada è prevista l'ispezione e manutenzione delle reti in aderenza esistenti, nonché l'integrazione delle stesse ove mancanti.

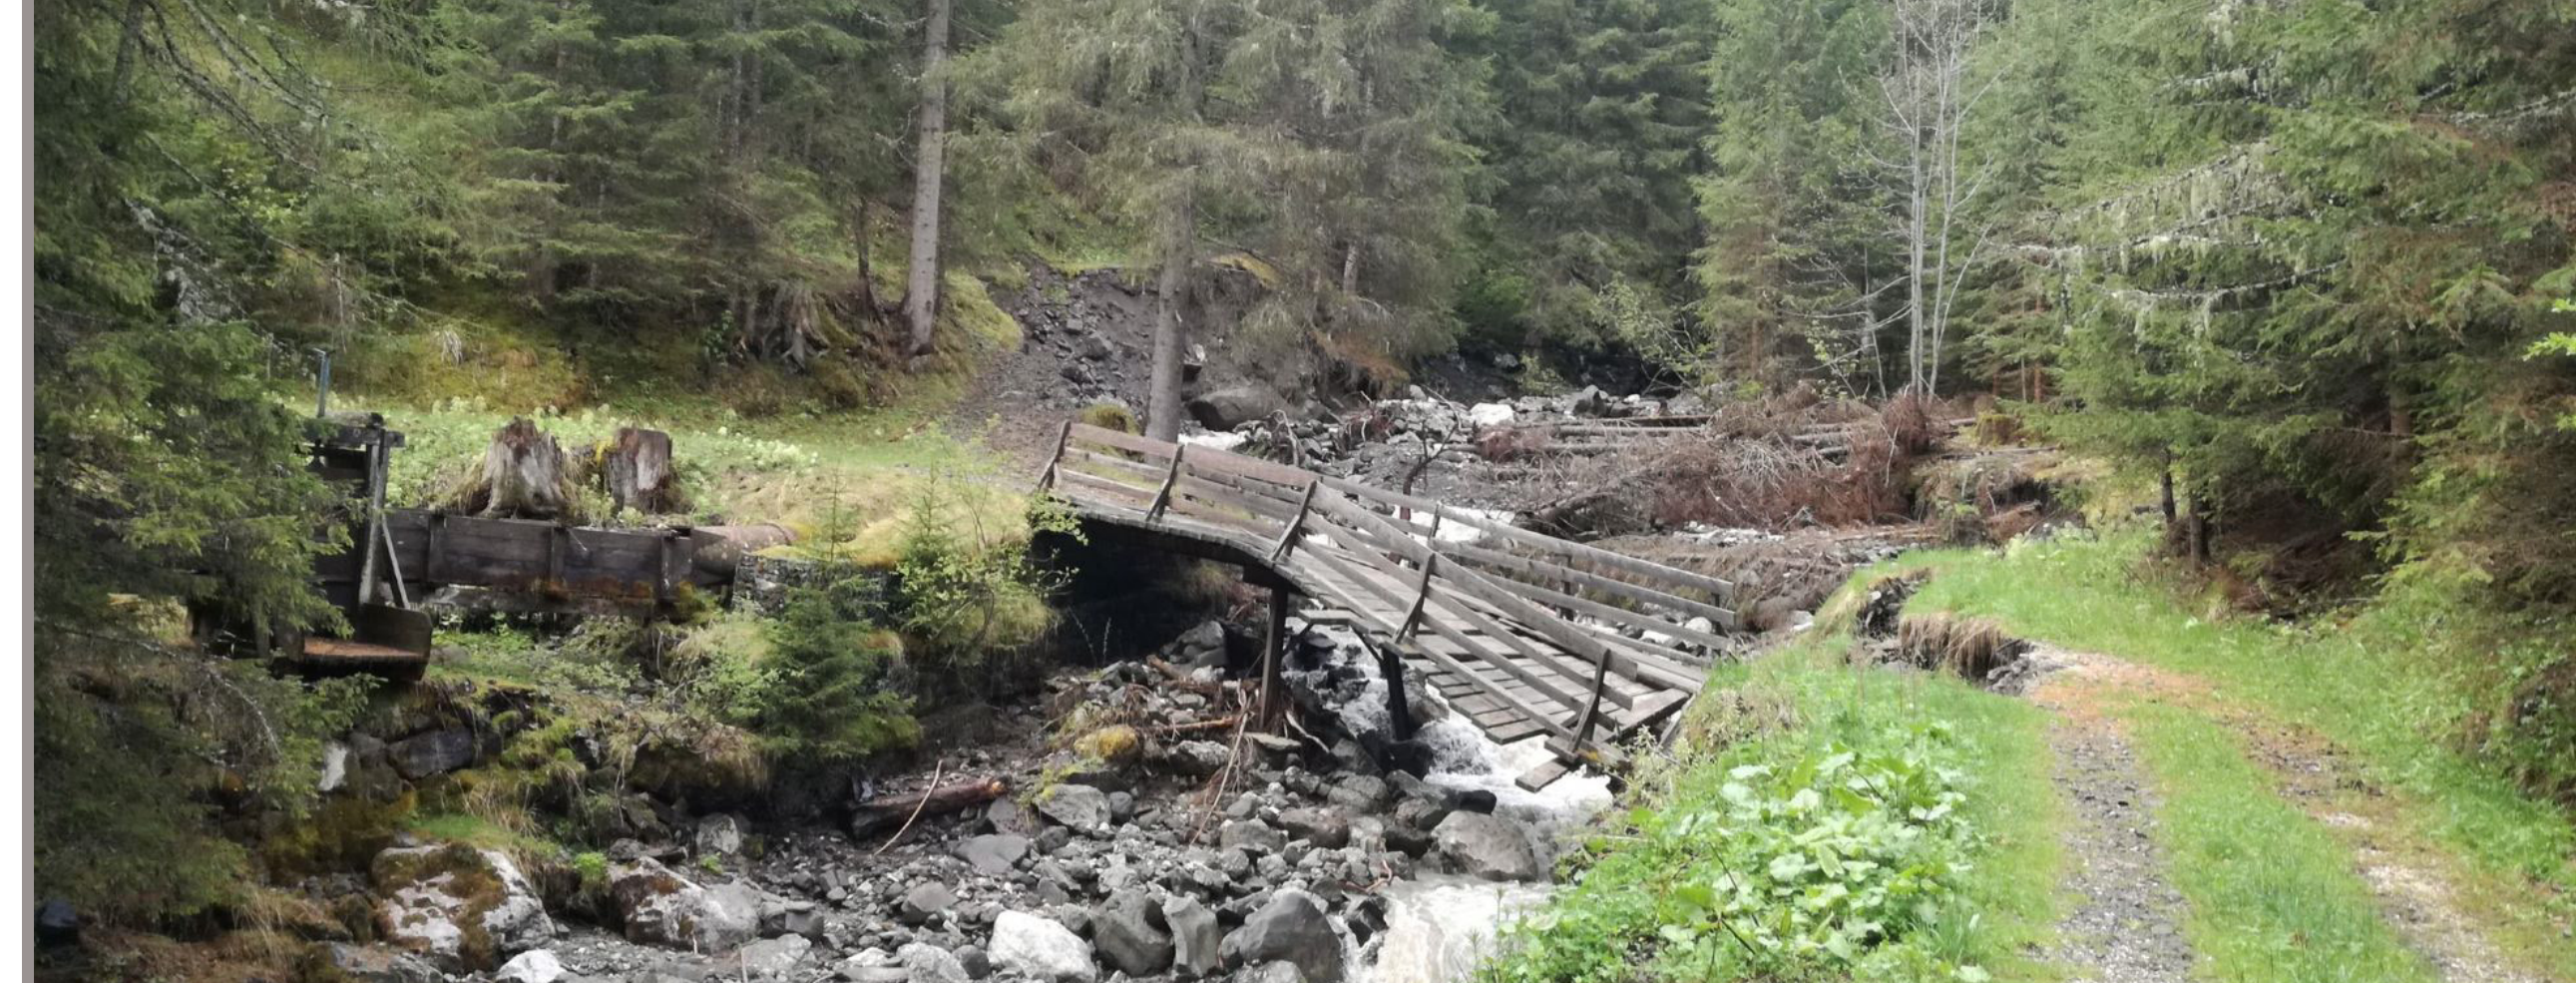
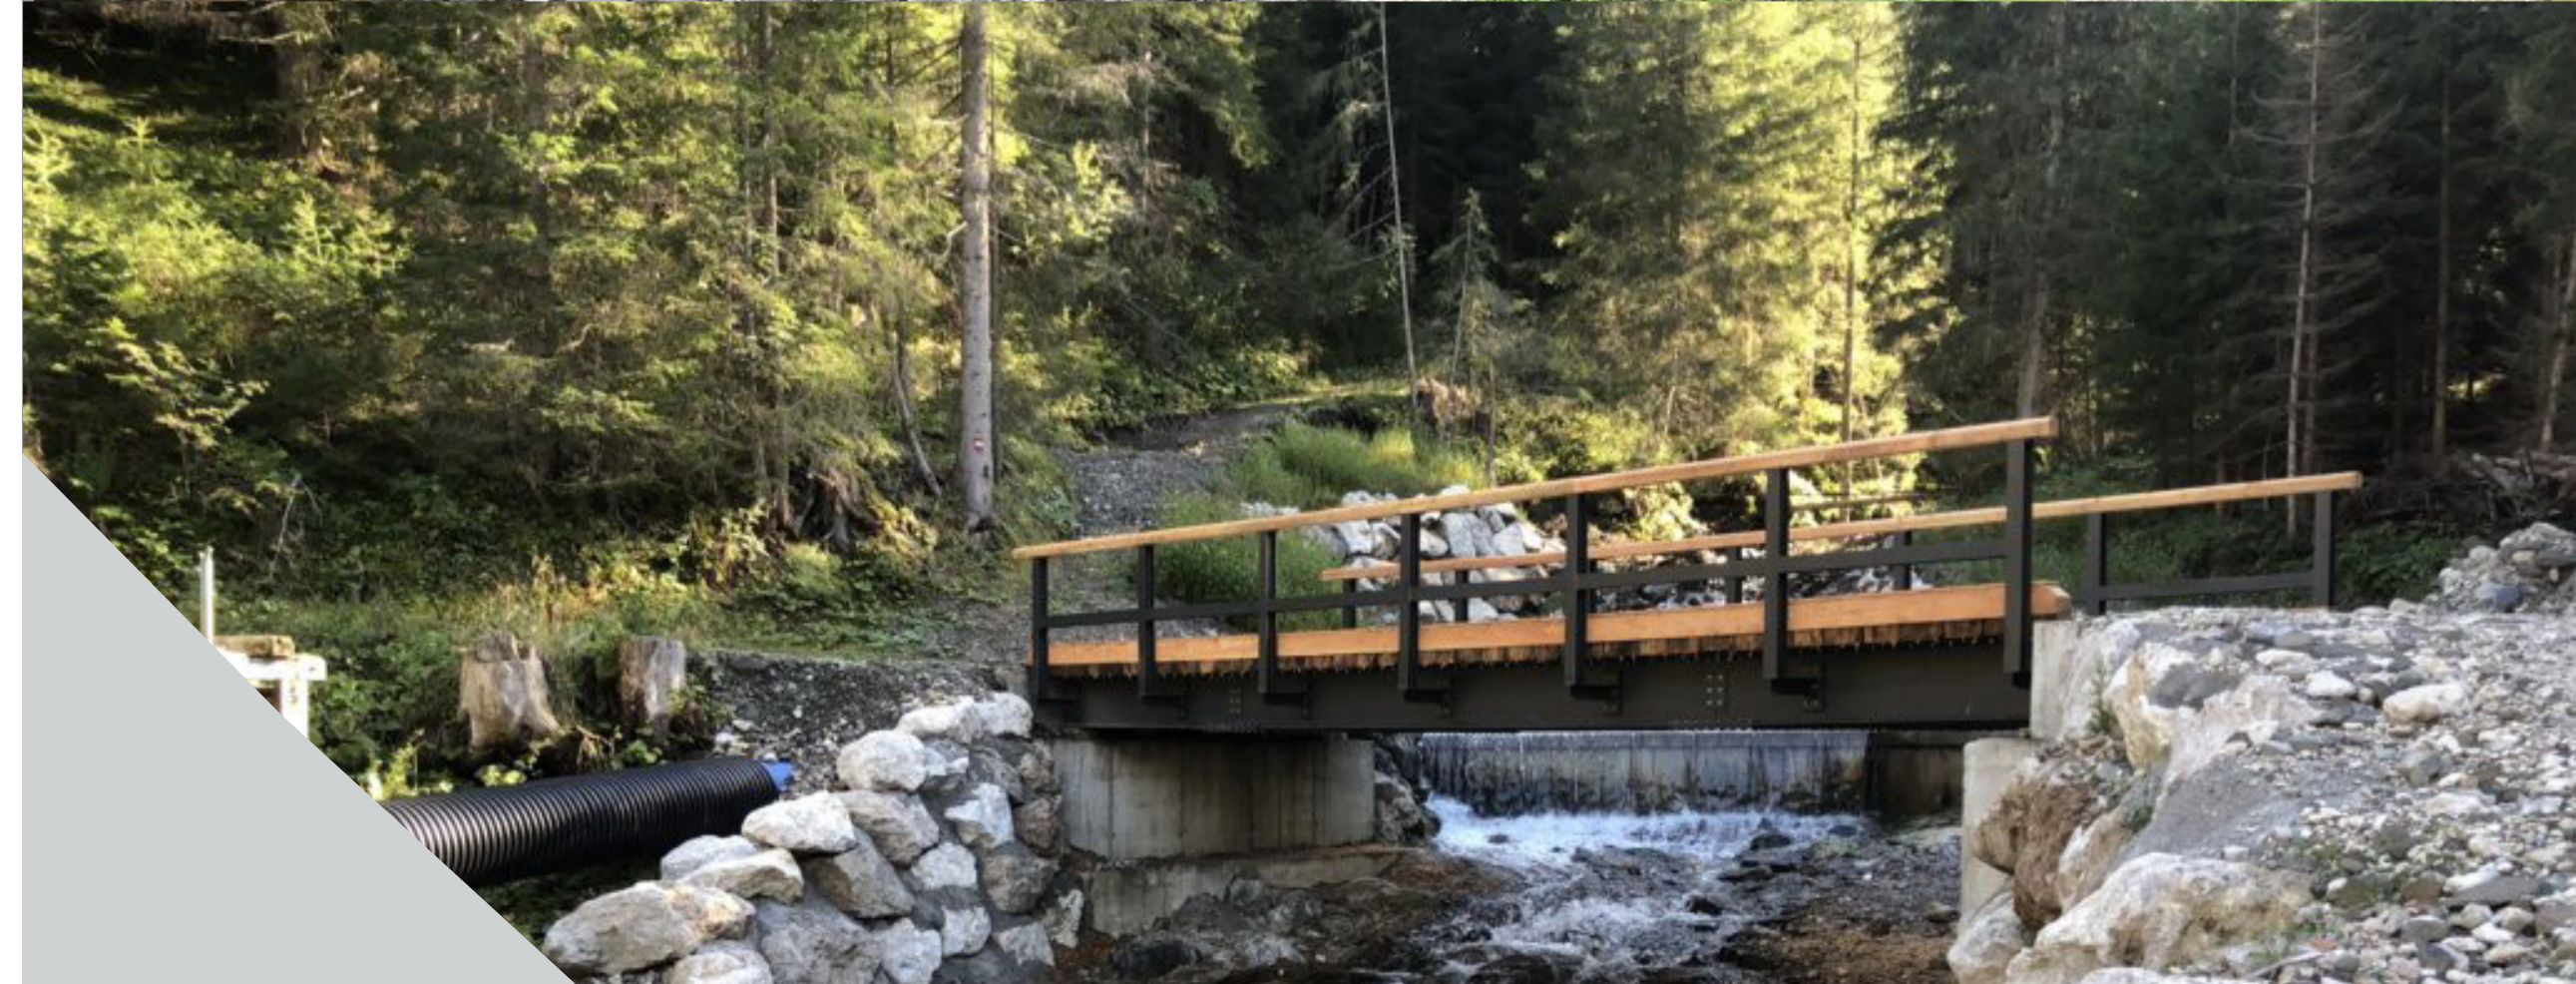
Torrente della Valle d'Ornella

Opere idraulico forestali trasversali e longitudinali a protezione dell'abitato di Col d'Ornella

La progettazione ha previsto quindi la realizzazione di opere compatibili con eventi di piena eccezionali. Accanto a quelli strettamente connessi con la viabilità, si accompagnano interventi di sistemazione, stabilizzazione e ripristino di alvei e versanti, tali da consentire il passaggio delle portate di progetto in sicurezza e di aumentare la sicurezza reale della viabilità e degli abitati di Col d'Ornella e dintorni.

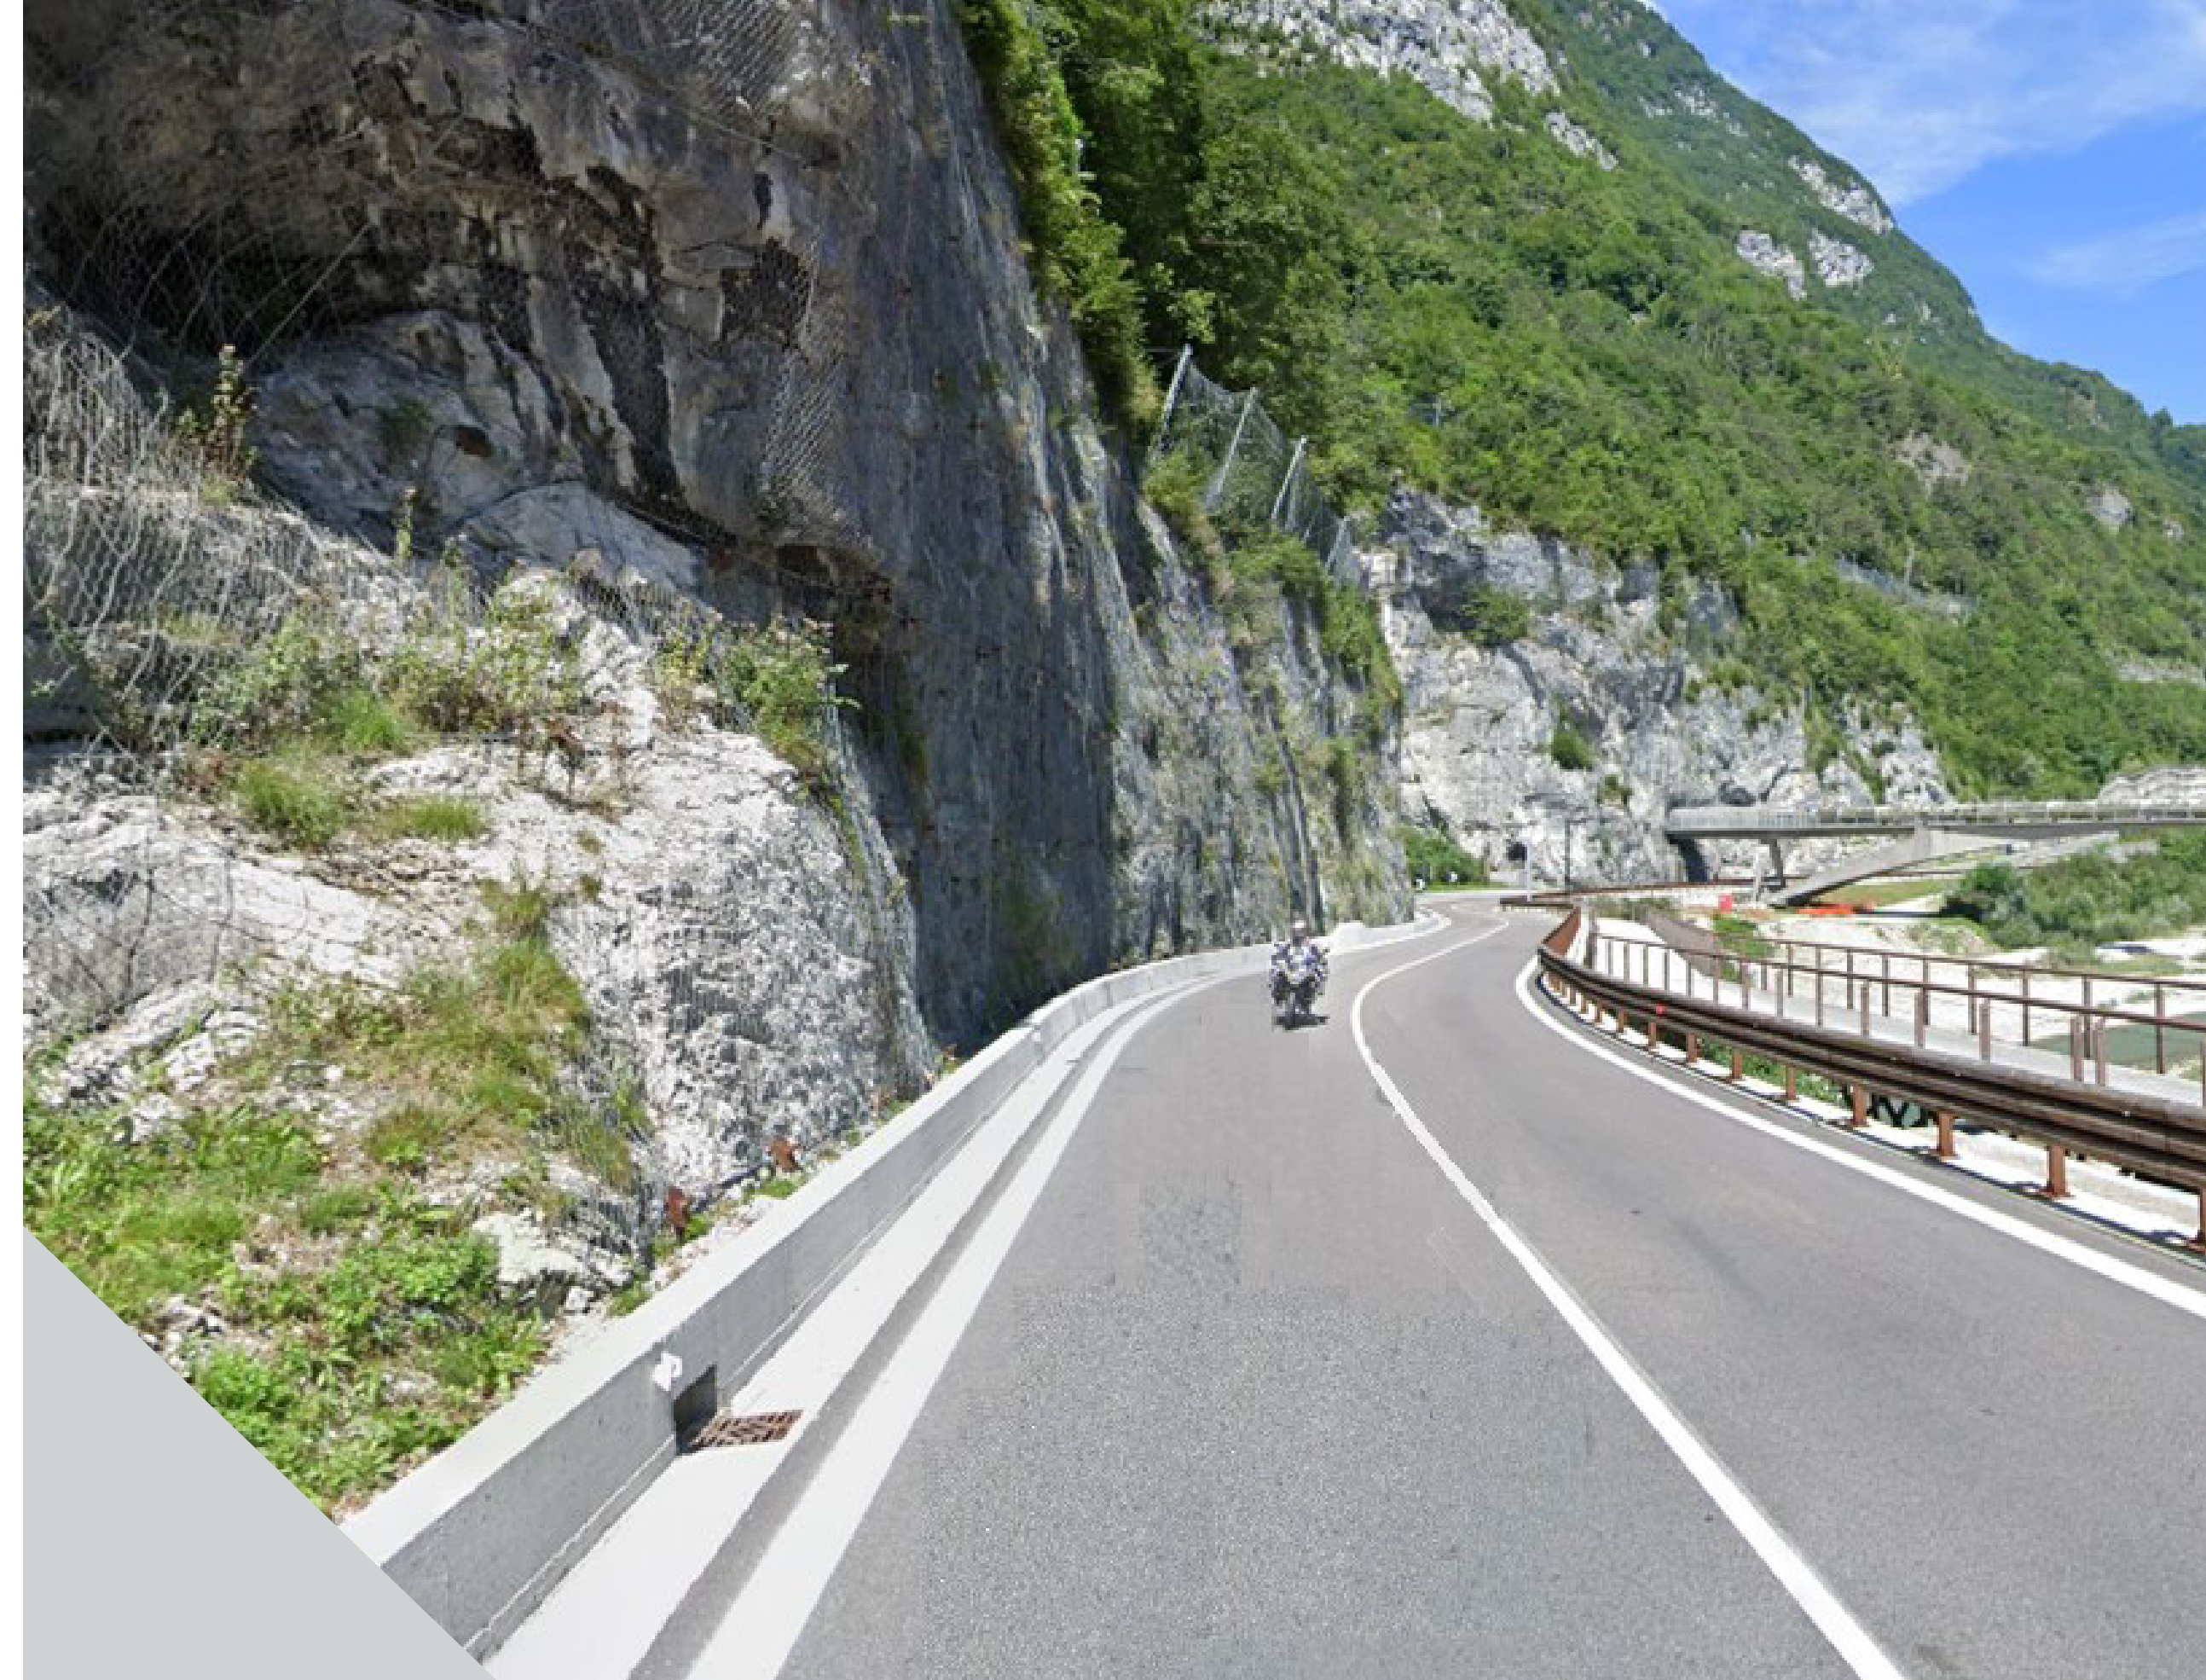
Dissesto idrogeologico a Longarone

Lavori di miglioramento prestazionale e funzionale della SS51 nel tratto compreso tra il km 49+600 e 53+570 dallo svincolo di Castellavazzo all'imbocco galleria Termine

A seguito dell'esecuzione dei rilievi topografici, delle indagini geologiche, dal punto di vista della caduta massi e delle criticità di rischio idrogeologico sono state progettati i seguenti interventi: barriere paramassi in più filari e con diverse capacità di assorbimento di energia; chiodatura sistematica di pareti rocciose a ridosso della strada; installazione di reti in doppia torsione, accoppiate ad una maglia regolare di funi in acciaio per il rafforzamento corticale delle pareti rocciose.
