# ASSESSMENT DEPARTMENT

Brochure

# Il Dipartimento

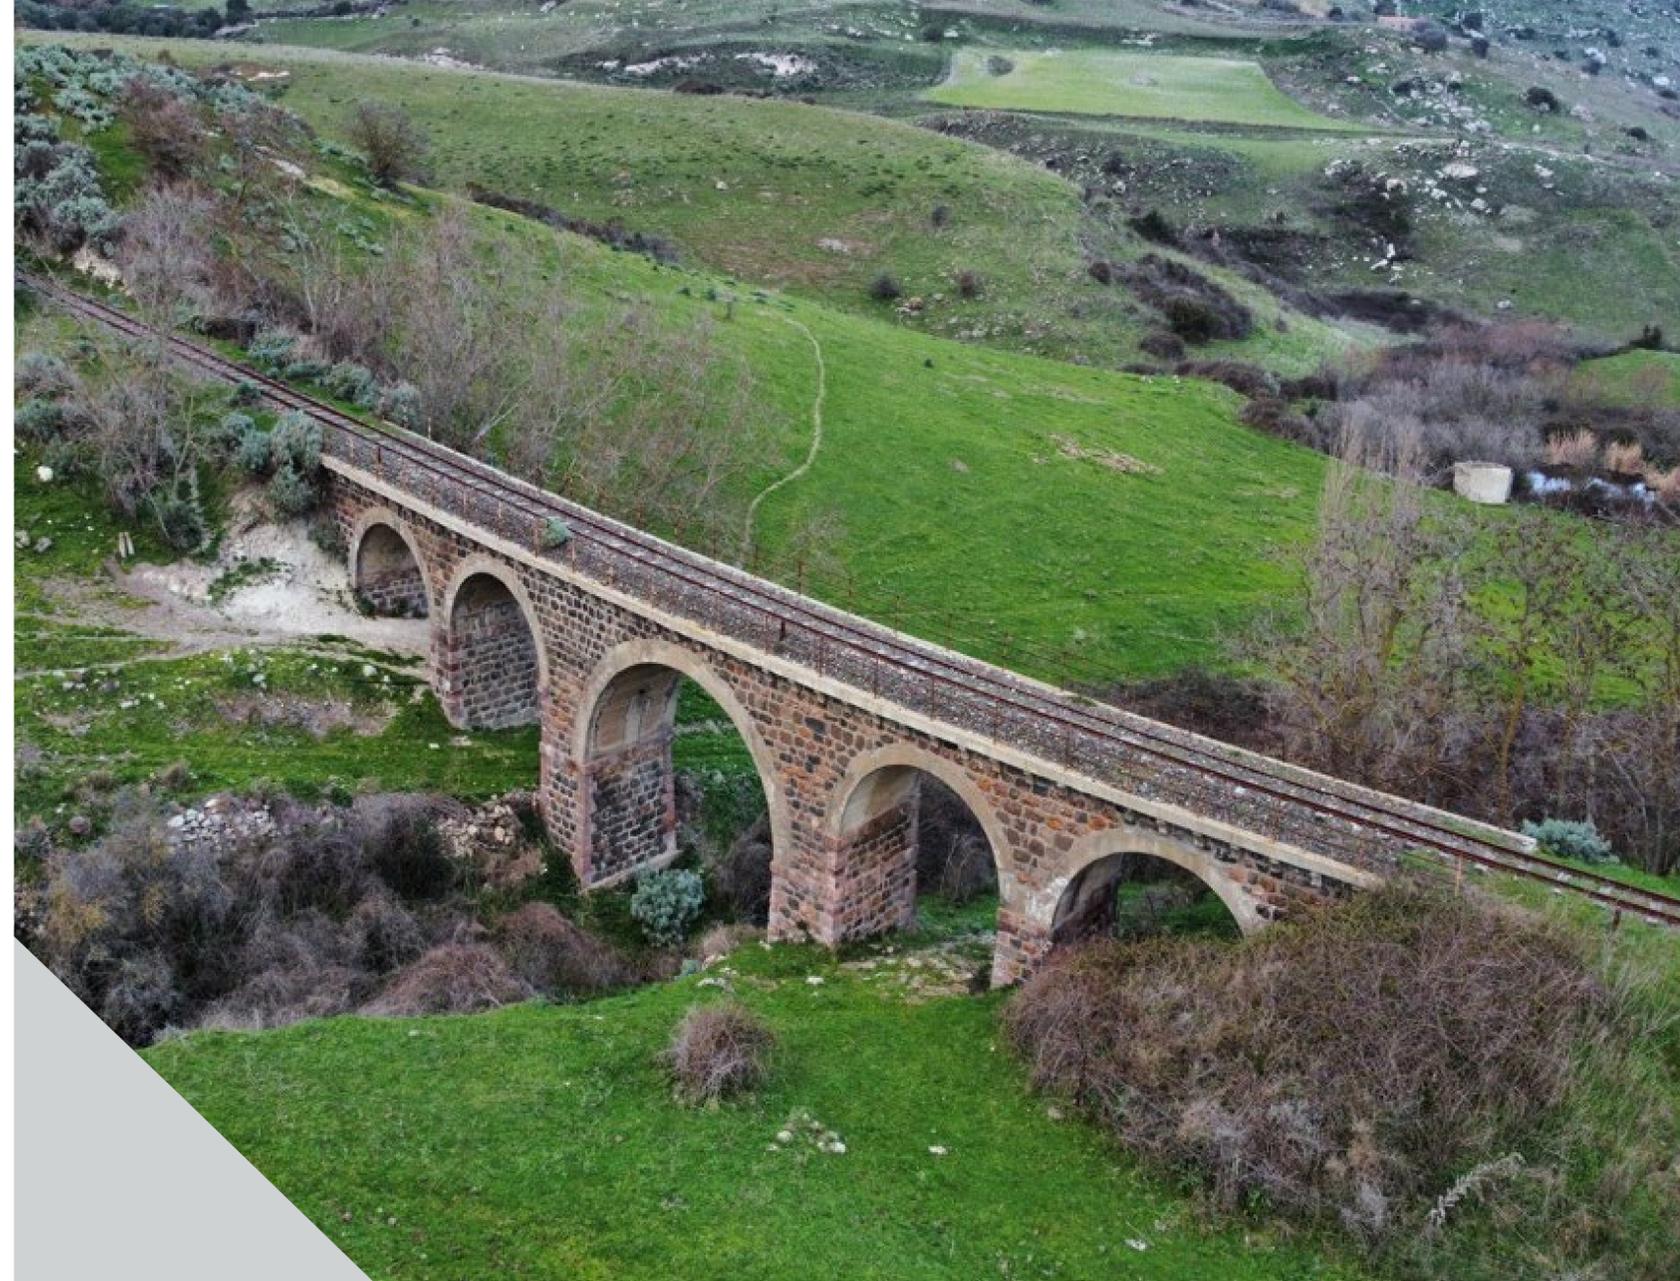
# Rilievi e indagini regione Sardegna

L'attività di rilievo si è dimostrata cruciale nella fase di verifica delle strutture lungo la linea turistica ferroviaria Sassari-Tempio-Palau, condotta da ITS Srl. In particolare, ha avuto un ruolo determinante per le opere caratterizzate da una documentazione progettuale lacunosa o, in alcuni casi, del tutto assente. L'impiego della tecnologia Laser Scanner ha permesso di ottenere risultati di elevata precisione, consentendo una modellazione accurata e dettagliata di ponti e viadotti ferroviari presenti sulla linea. L'approccio adottato si è rivelato particolarmente vantaggioso per le opere d'arte di elevata complessità, garantendo un supporto affidabile durante tutte le fasi del processo di analisi e valutazione della sicurezza.

Il Laser Scanner si è dimostrato fondamentale anche durante l'ispezione visiva, individuando e classificando i difetti su ciascuna opera d'arte e riducendo la necessità di ulteriori sopralluoghi in caso di dubbi o approfondimenti. L'intera attività è stata finalizzata alla conoscenza accurata delle opere, ottenuta attraverso prove sui materiali costituenti le strutture. Tra queste, microcarotaggi, endoscopie, prelievi di calcestruzzo e barre d'armatura, test specifici sulle malte e l'uso di martinetti piatti singoli e doppi per determinare in situ le proprietà di deformabilità e resistenza della muratura, tipologia costruttiva predominante sulla tratta.

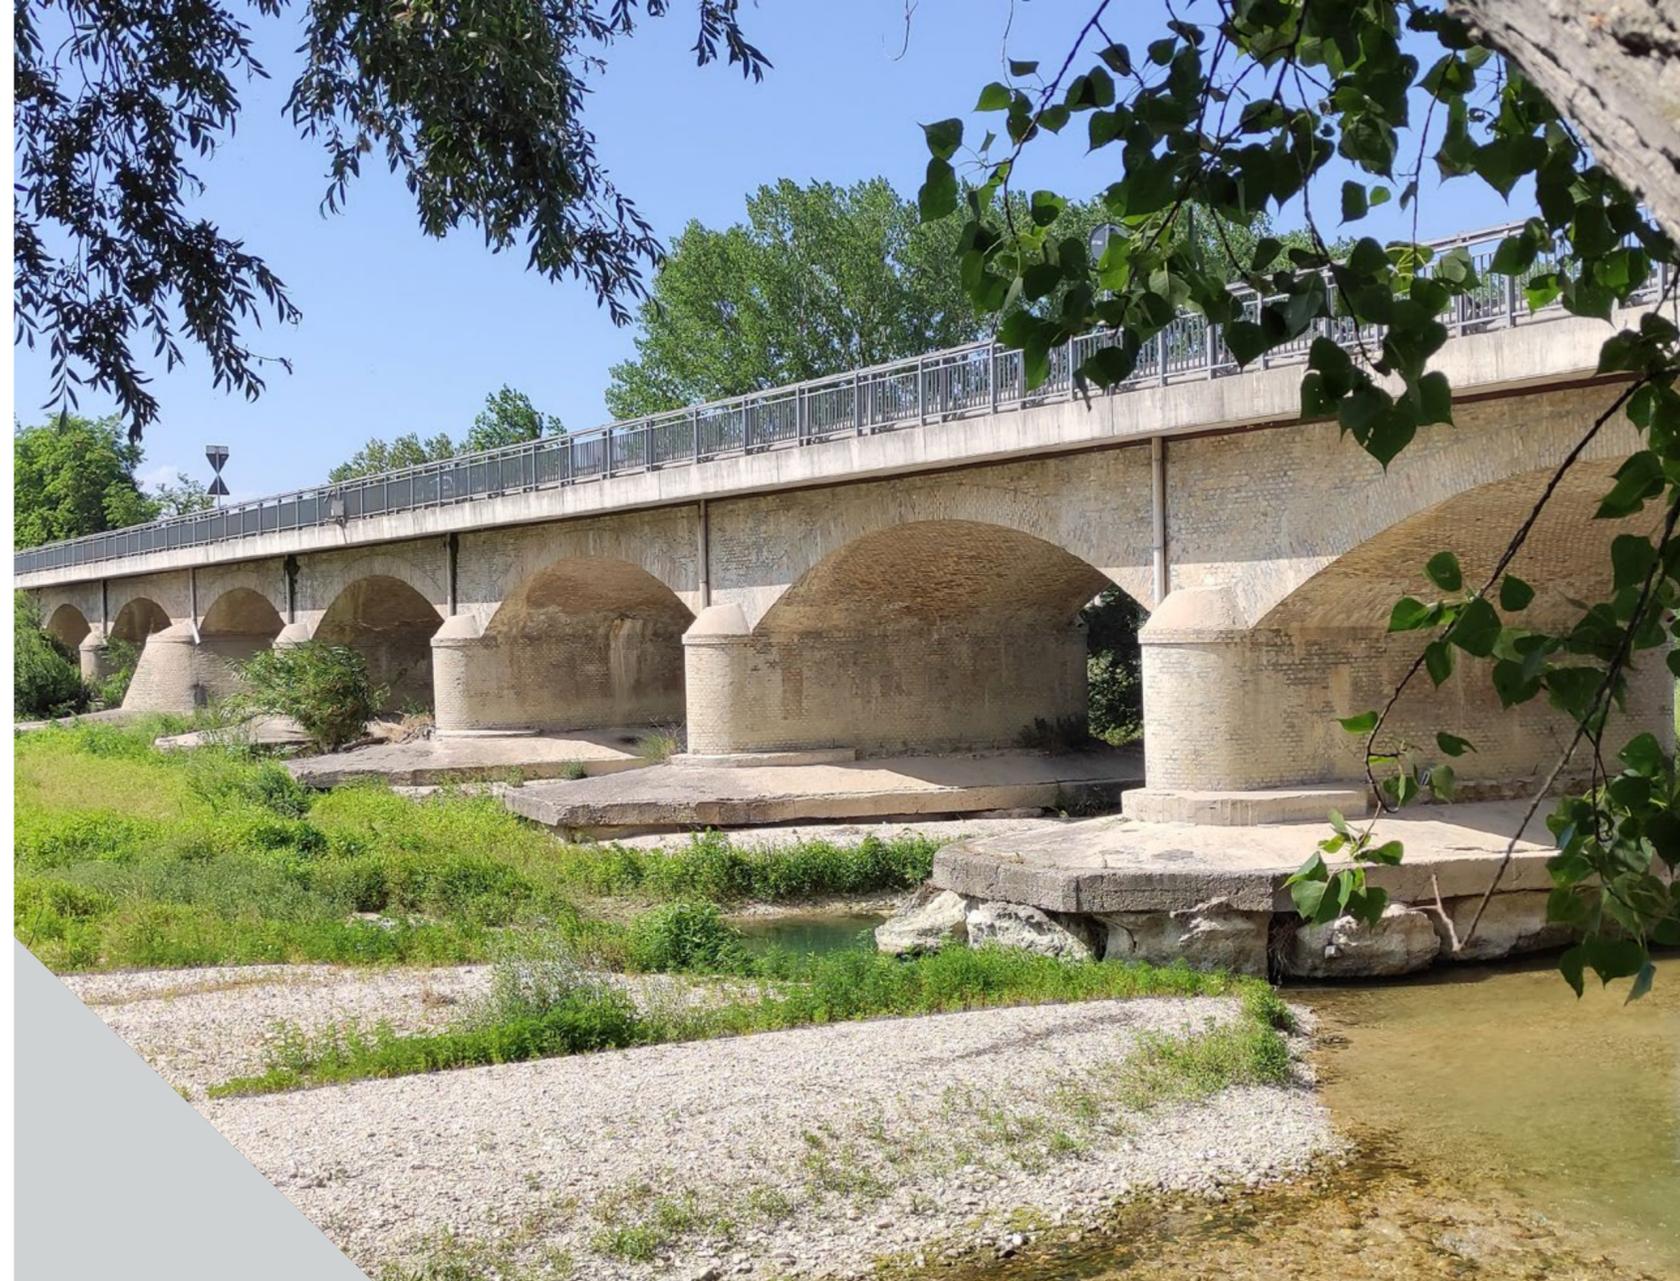
# Ponte sul fiume Chienti

I lavori di messa in sicurezza del ponte storico della SP 46 sul fiume Chienti, in provincia di Macerata, hanno riguardato interventi in alveo per i quali si è resa necessaria un'accurata valutazione del sistema fondazionale del ponte esistente con analisi del regime idraulico del fiume. Da precedenti risultati di simulazioni idrauliche, già effettuate come enti pubblici, e non, per il tratto fluviale d'interesse per il progetto, è stata ottenuta la portata di riferimento per la calibrazione del modello HEC-RAS e utilizzata per le diverse verifiche idrauliche. La modellazione 1D del fiume ha comportato inoltre un lavoro preliminare di adeguamento topografico del DTM, disponibile rispetto ai rilievi messi a disposizione dal committente, fatto con utilizzo del software QGis.

Lo studio ha inoltre analizzato in maniera molto approfondita i fenomeni di scavo localizzato nell'intorno delle parti d'opera in alveo, dunque pile e spalle, per l'evento con tempo di ritorno di 200 anni. Tutto il processo di calcolo si riferisce alla metodologia HEC 18, grazie alla quale è possibile suddividere i diversi contributi allo scavo localizzato dati dai diversi elementi che compongono le pile e le spalle del ponte, sia in configurazione allo stato di fatto che allo stato di progetto. Sempre in relazione al modello HEC RAS ricostruito, sono state condotte simulazioni e verifiche idrauliche degli arginelli a protezione del cantiere previsto per le lavorazioni in alveo.

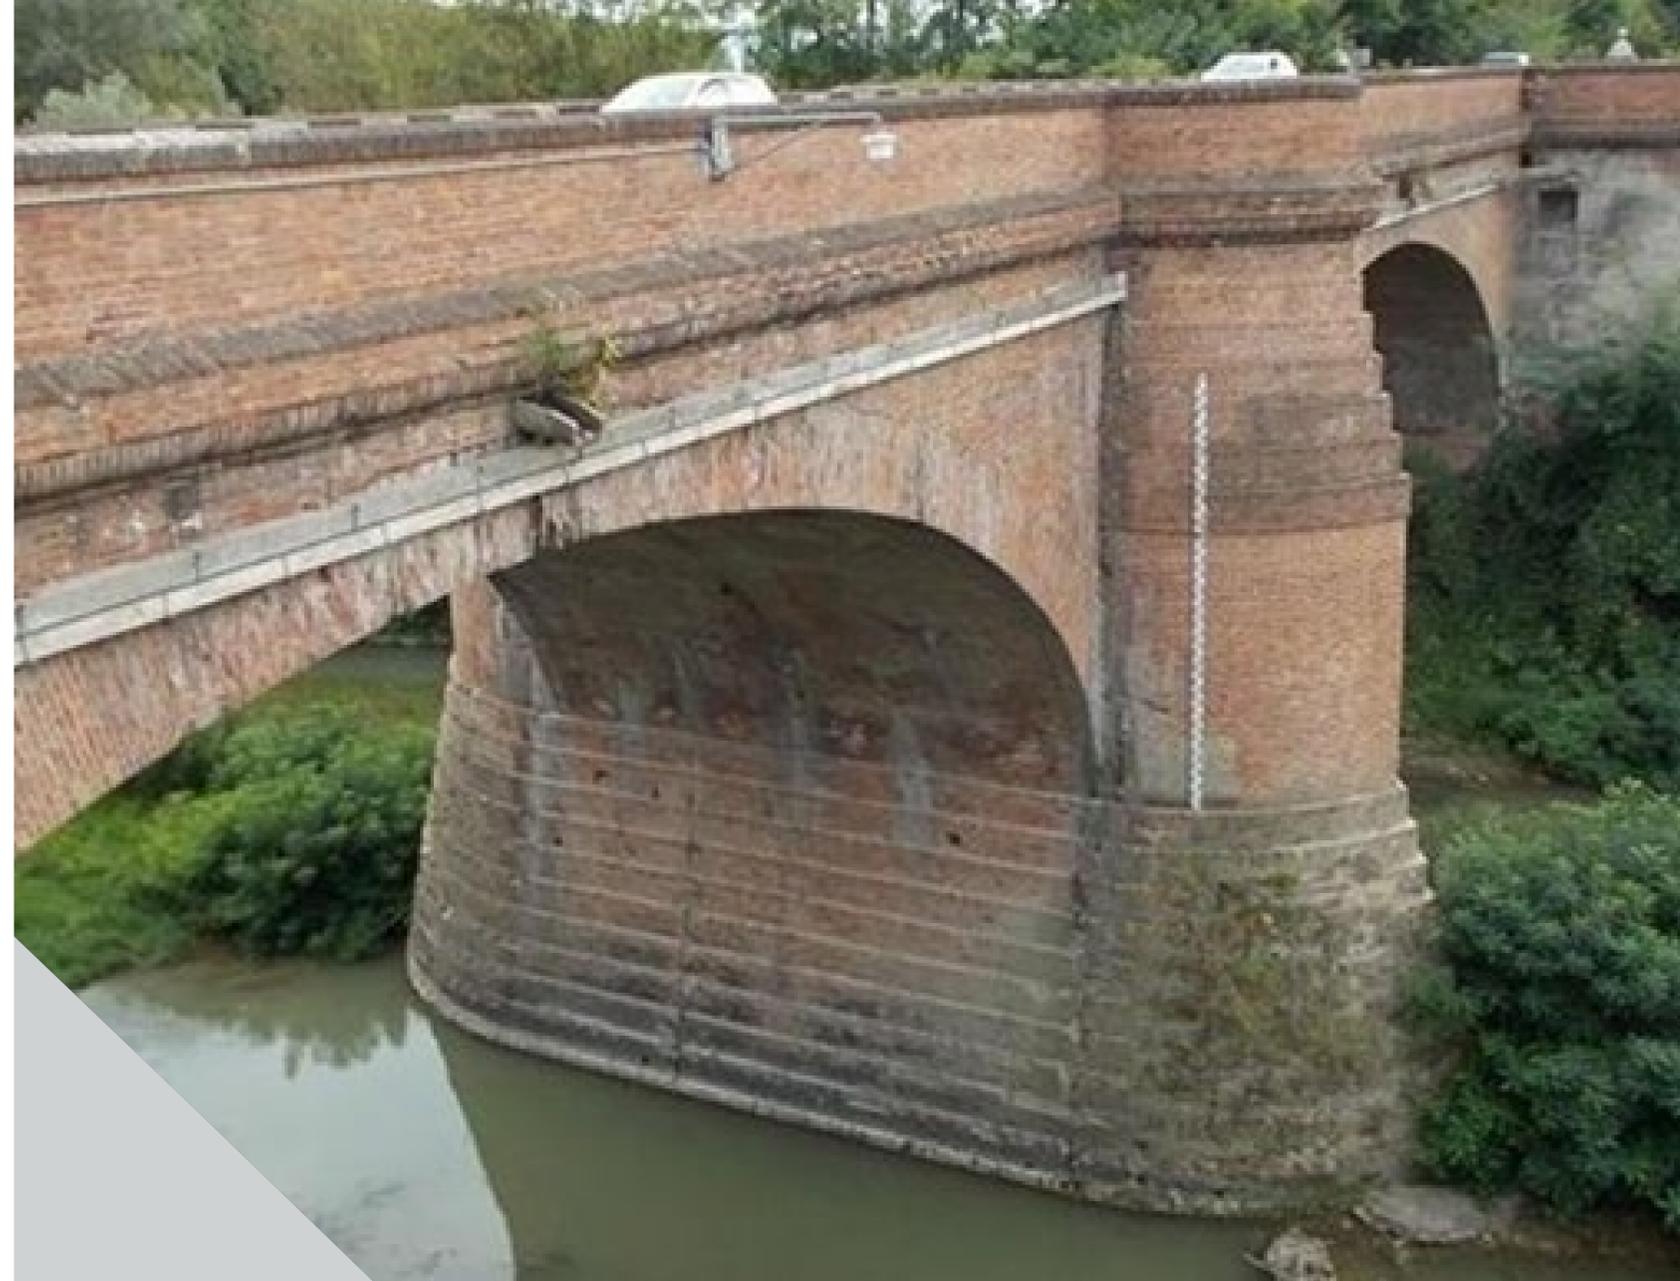
# Ponte Sant'Ambrogio

Il progetto in essere riguarda la progettazione esecutiva dei lavori di manutenzione straordinaria del Ponte Sant'Ambrogio sulla S.S. 9 "Via Emilia", in provincia di Modena. L'opera originale è stata realizzata nel 1790 dall'Arch. Giuseppe Soli ed è costituita da due volumi, sulle rispettive sponde, dai quali nascono due archi policentrici che si connettono sull'unica pila centrale. L'intervento permette di raggiungere l'adeguamento statico e un miglioramento sismico della struttura pur rispettando il vincolo monumentale al quale è soggetta l'opera ed in particolare prevede:

- il rinforzo fondazionale tramite la realizzazione di una coronella di micropali attorno alla pila e la realizzazione di iniezioni cementizie sotto la fondazione di pila e spalle;
- la protezione dell'alveo dall'erosione con l'utilizzo di burghe cilindriche e materassi reno;
- il restauro conservativo dei degradi esterni;
- il rifacimento della piattaforma stradale;
- il rinforzo strutturale dell'impalcato tramite la realizzazione di mirati interventi interni alla struttura.

Il primo stralcio prevede l'esecuzione di tutti gli interventi sopra riassunti che non comportano la chiusura della via Emilia ottenendo un miglioramento sismico pari al 48% dell'azione sismica da norma. Il secondo stralcio conclude l'intervento con il rinforzo strutturale all'interno dell'impalcato ad arco e permette di raggiungere l'adeguamento statico della struttura e un miglioramento sismico pari a 80%.

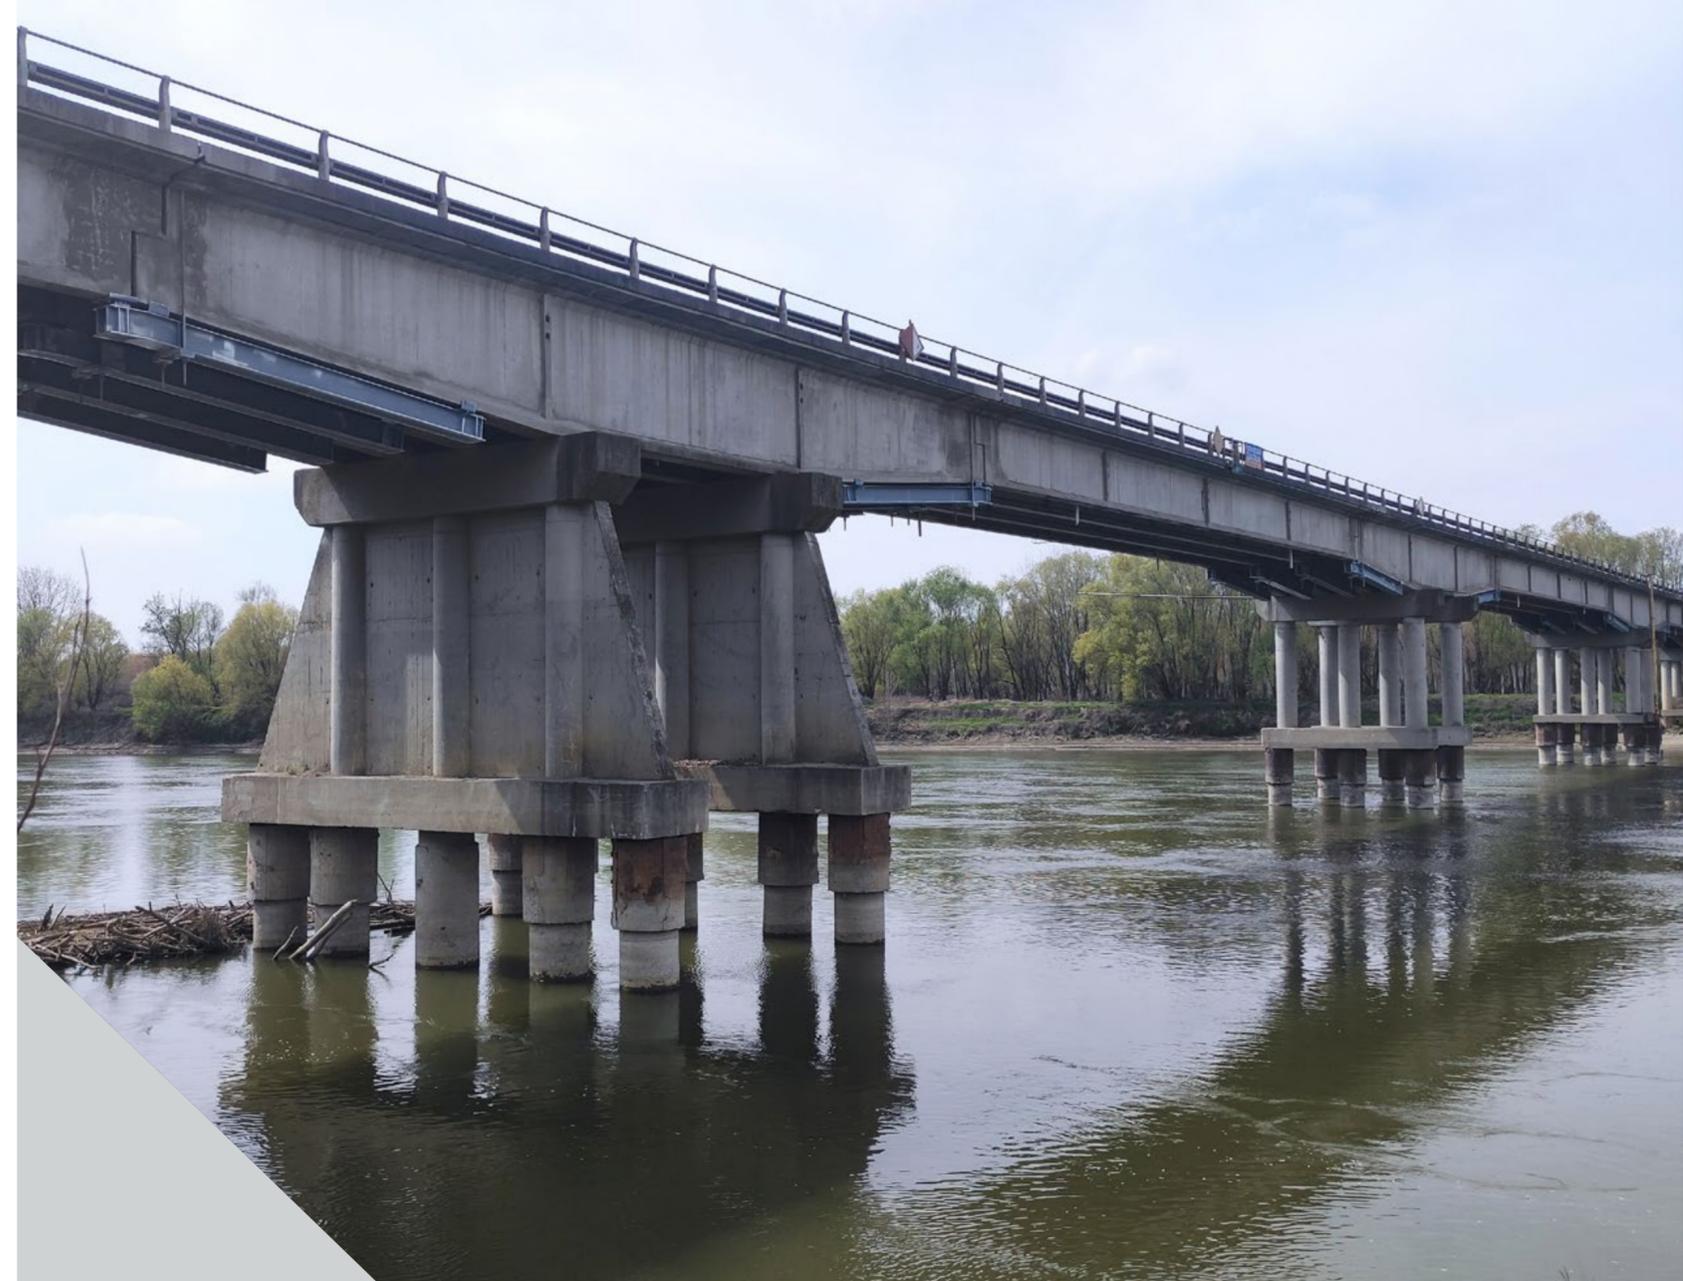
# Ponte tra Dosolo e Guastalla

Il ponte, realizzato negli anni '60 dalla Società Appalti Lavori Carpenterie (S.A.L.C.), si sviluppa per una lunghezza complessiva di circa 1.100 metri, articolandosi in un tratto in alveo di 680,30 m e un tratto in golena sulla destra del fiume Po di 421,80 m.

ITS ha curato la progettazione definitiva ed esecutiva, il coordinamento della sicurezza in fase di progettazione, e le attività di direzione lavori relative a due distinti lotti di intervento, finalizzati al miglioramento statico dell'impalcato attraverso l'applicazione di precompressione aggiuntiva mediante cavi esterni non aderenti. Tra le attività principali:

- Estesa campagna di indagini diagnostiche integrative eseguita da personale ITS, finalizzata al raggiungimento di un Livello di Conoscenza LC3, comprendente: prove di carico statiche e dinamiche, prove di detensionamento dei cavi per verifica della tesatura reale
- Calibrazione del modello FEM, basata sui risultati delle prove dinamiche e di un'analisi modale preliminare.
- Rinforzo delle selle Garber nel primo lotto di intervento
- Progettazione e realizzazione del sistema di precompressione esterna nel secondo lotto, con cavi post-tesi non aderenti

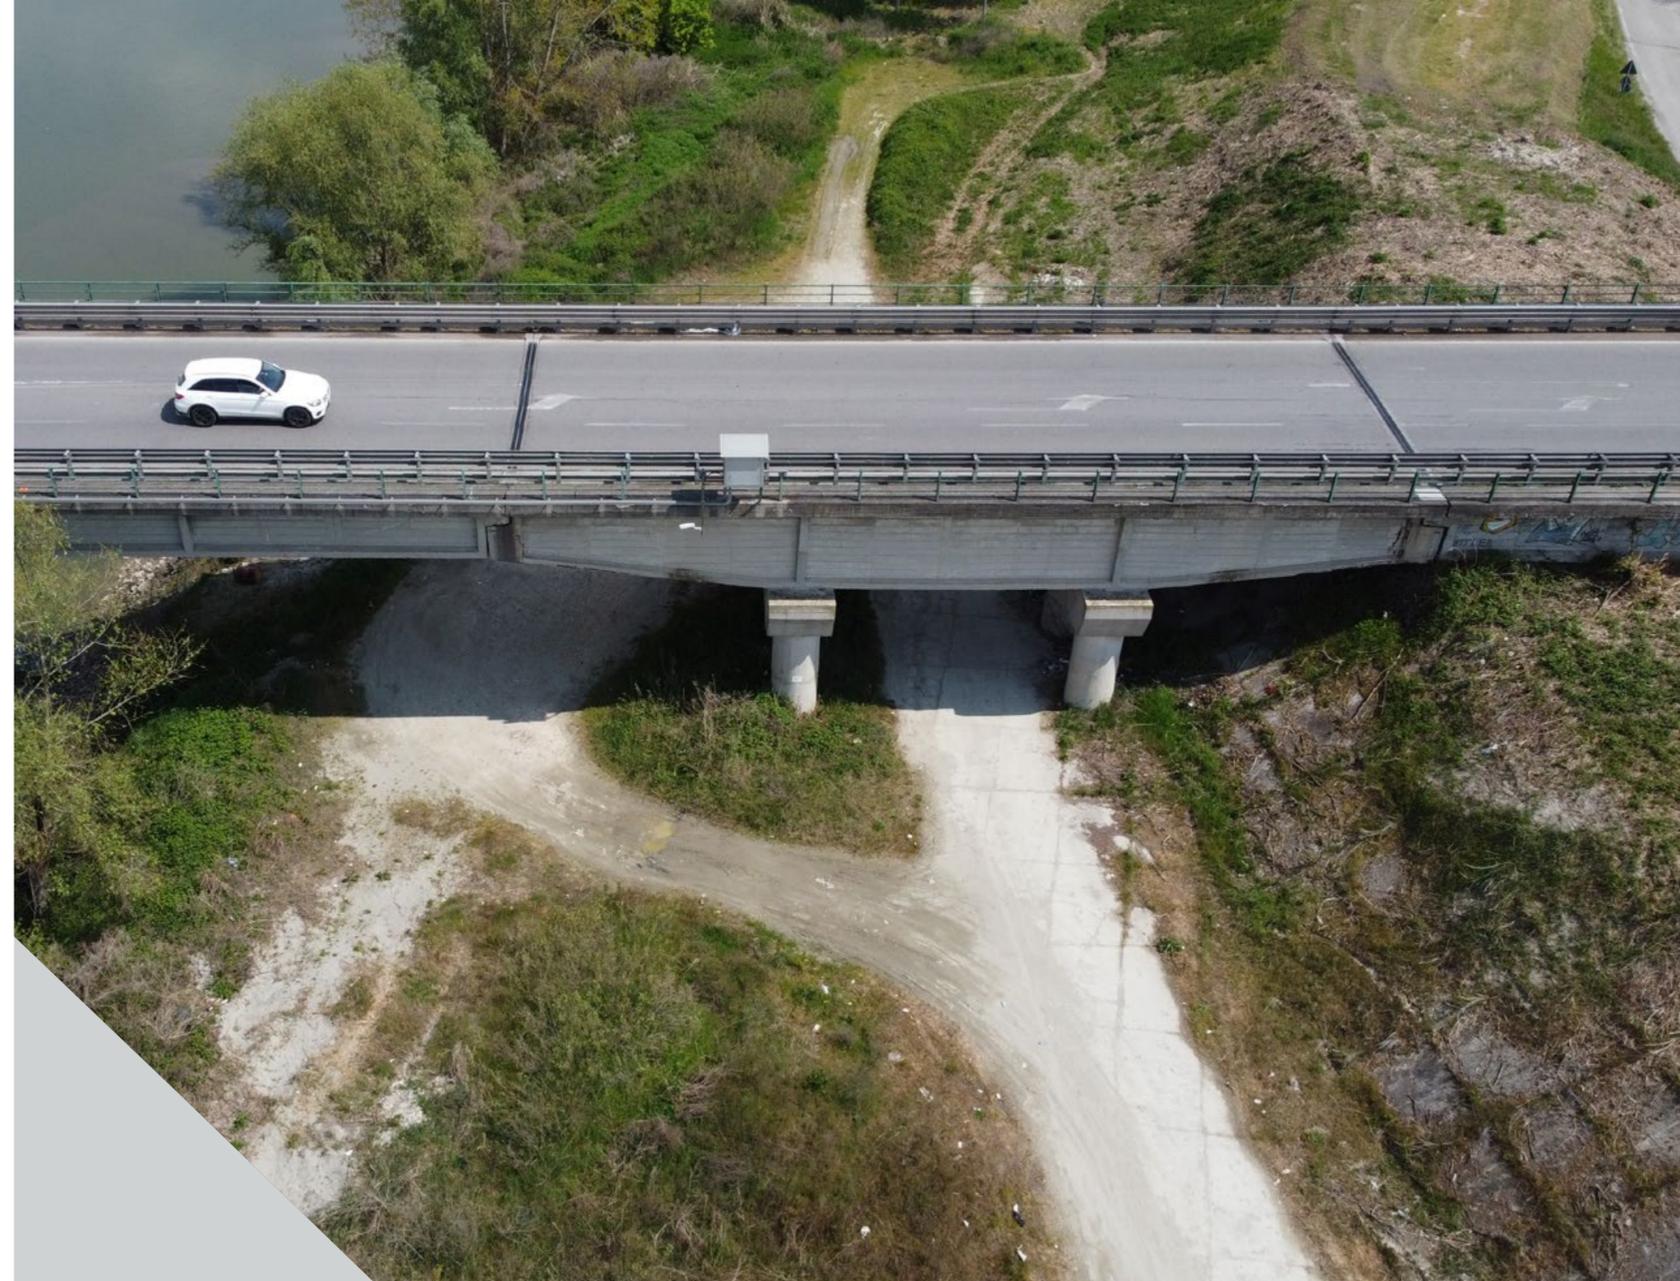
# Ponte Borgoforte

Il progetto riguarda una serie di interventi di manutenzione straordinaria sul ponte di Borgoforte, parte integrante del programma di monitoraggio periodico delle “strutture da ponte” promosso dalla Provincia di Mantova. L’obiettivo principale è garantire la sicurezza e la durabilità dell’infrastruttura, intervenendo in maniera mirata per risolvere i problemi di degrado che interessano l’intera struttura.

Le opere previste comprendono sia interventi di risanamento diffuso, necessari per contrastare il deterioramento accumulato nel tempo, sia interventi di rinforzo localizzato su elementi strutturali chiave come le pile e i nodi Gerber. Particolare attenzione è stata riservata al viadotto “Motteggiana”, posizionato sulla sponda destra, sottoposto a un intervento mirato di rinforzo strutturale. Parallelamente, è stato eseguito il rinforzo e l’adeguamento della pila n. 30, un intervento fondamentale per garantire la stabilità complessiva dell’intera infrastruttura.

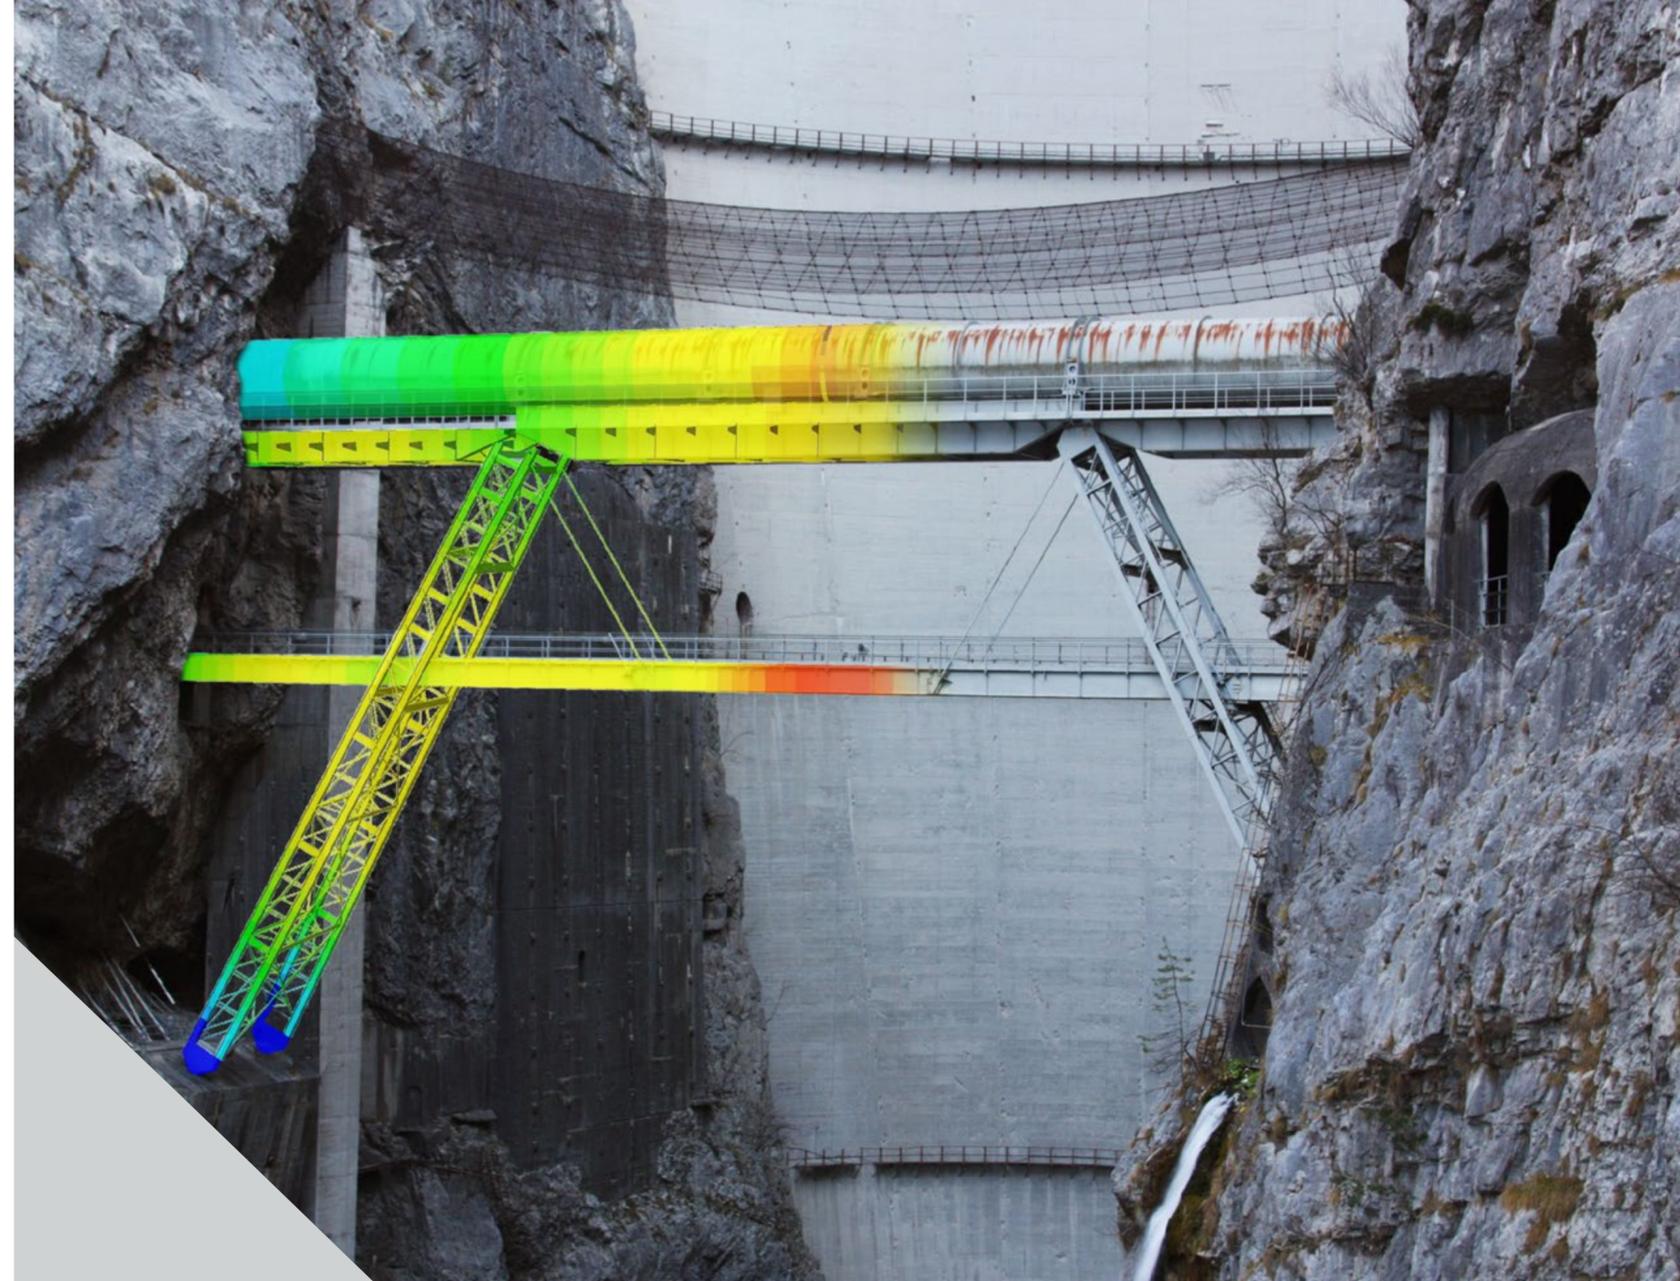
# Ponte Tubo

L'obiettivo delle attività svolte è la verifica della sicurezza strutturale dell'opera ai sensi del D.M. del 14.01.2008. La valutazione della sicurezza del ponte è volta a stabilire se la struttura esistente è ancora idonea o meno a resistere alle combinazioni delle azioni di progetto secondo i livelli prestazionali fissati dalle NTC e, nel caso di esito negativo, fornisce il livello prestazionale massimo che la struttura è capace di sostenere.

- carico da folla disposto secondo le varie scacchiere di carico per la passerella inferiore
- carico dovuto all'acqua all'interno del tubo in quanto, anche se la tubazione attualmente è fuori servizio, potrebbe riempirsi nel momento in cui la galleria di By-Pass dovesse essere svuotata, ad esempio per le manutenzioni e revisioni periodiche. Per questo motivo sono stati presi in considerazione due differenti livelli di carico, il primo corrispondente alla tubazione piena ed il secondo con tubazione carica a metà livello. Questo carico non potrà mai essere simultaneo al carico da folla della passerella inferiore;
- le azioni classiche da normativa (vento, temperatura, peso proprio e portato, distorsioni e/o cedimenti vincolari, sisma, ecc...).

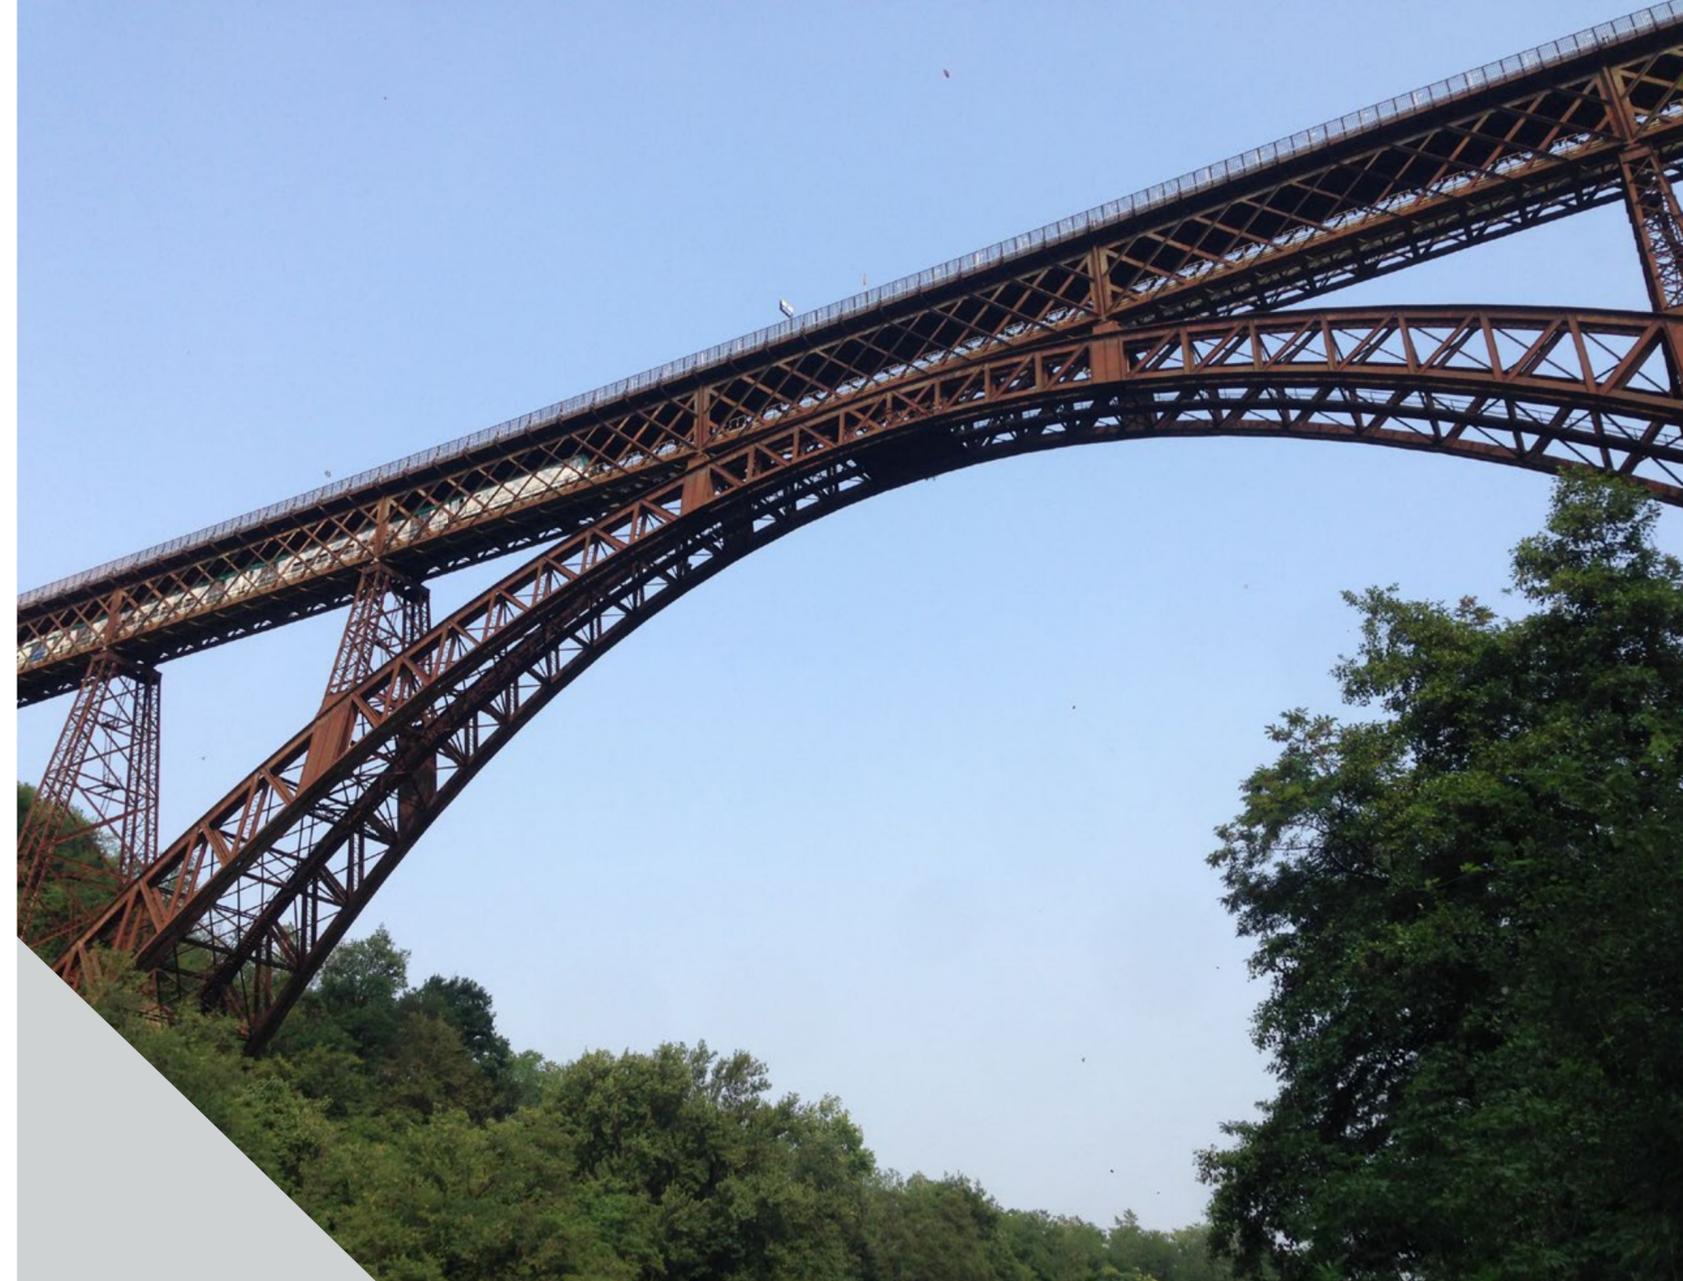
# Ponte San Michele sull'Adda

- Raccolta della documentazione disponibile (progetto originale, interventi di ristrutturazione, relazioni di calcolo e geologiche)
- Creazione di un modello FEM preliminare per pianificare le indagini e individuare criticità;
- Redazione del piano operativo delle attività di rilievo e indagine;
- Rilievo dettagliato dello stato di degrado effettuato con tecniche alpinistiche per garantire un'ispezione ravvicinata (<1,5 m);
- Caratterizzazione meccanica dei materiali mediante prelievi e ripristini;
- Indagini geologiche e geotecniche (MASW, H/V, tomografia sismica, rilievo morfologico e geomeccanico);
- Creazione di un modello FEM dettagliato con sezioni effettive e riduzioni dovute al degrado rilevato;
- Valutazione dei livelli di vulnerabilità e sicurezza secondo D.M. 2008 e normative RFI con diverse combinazioni di carico.

Il ponte è realizzato con il materiale originario, un ferro agglomerato descritto nel Capitolato come "ferro laminato, dolce, non fragile, malleabile a caldo e a freddo.

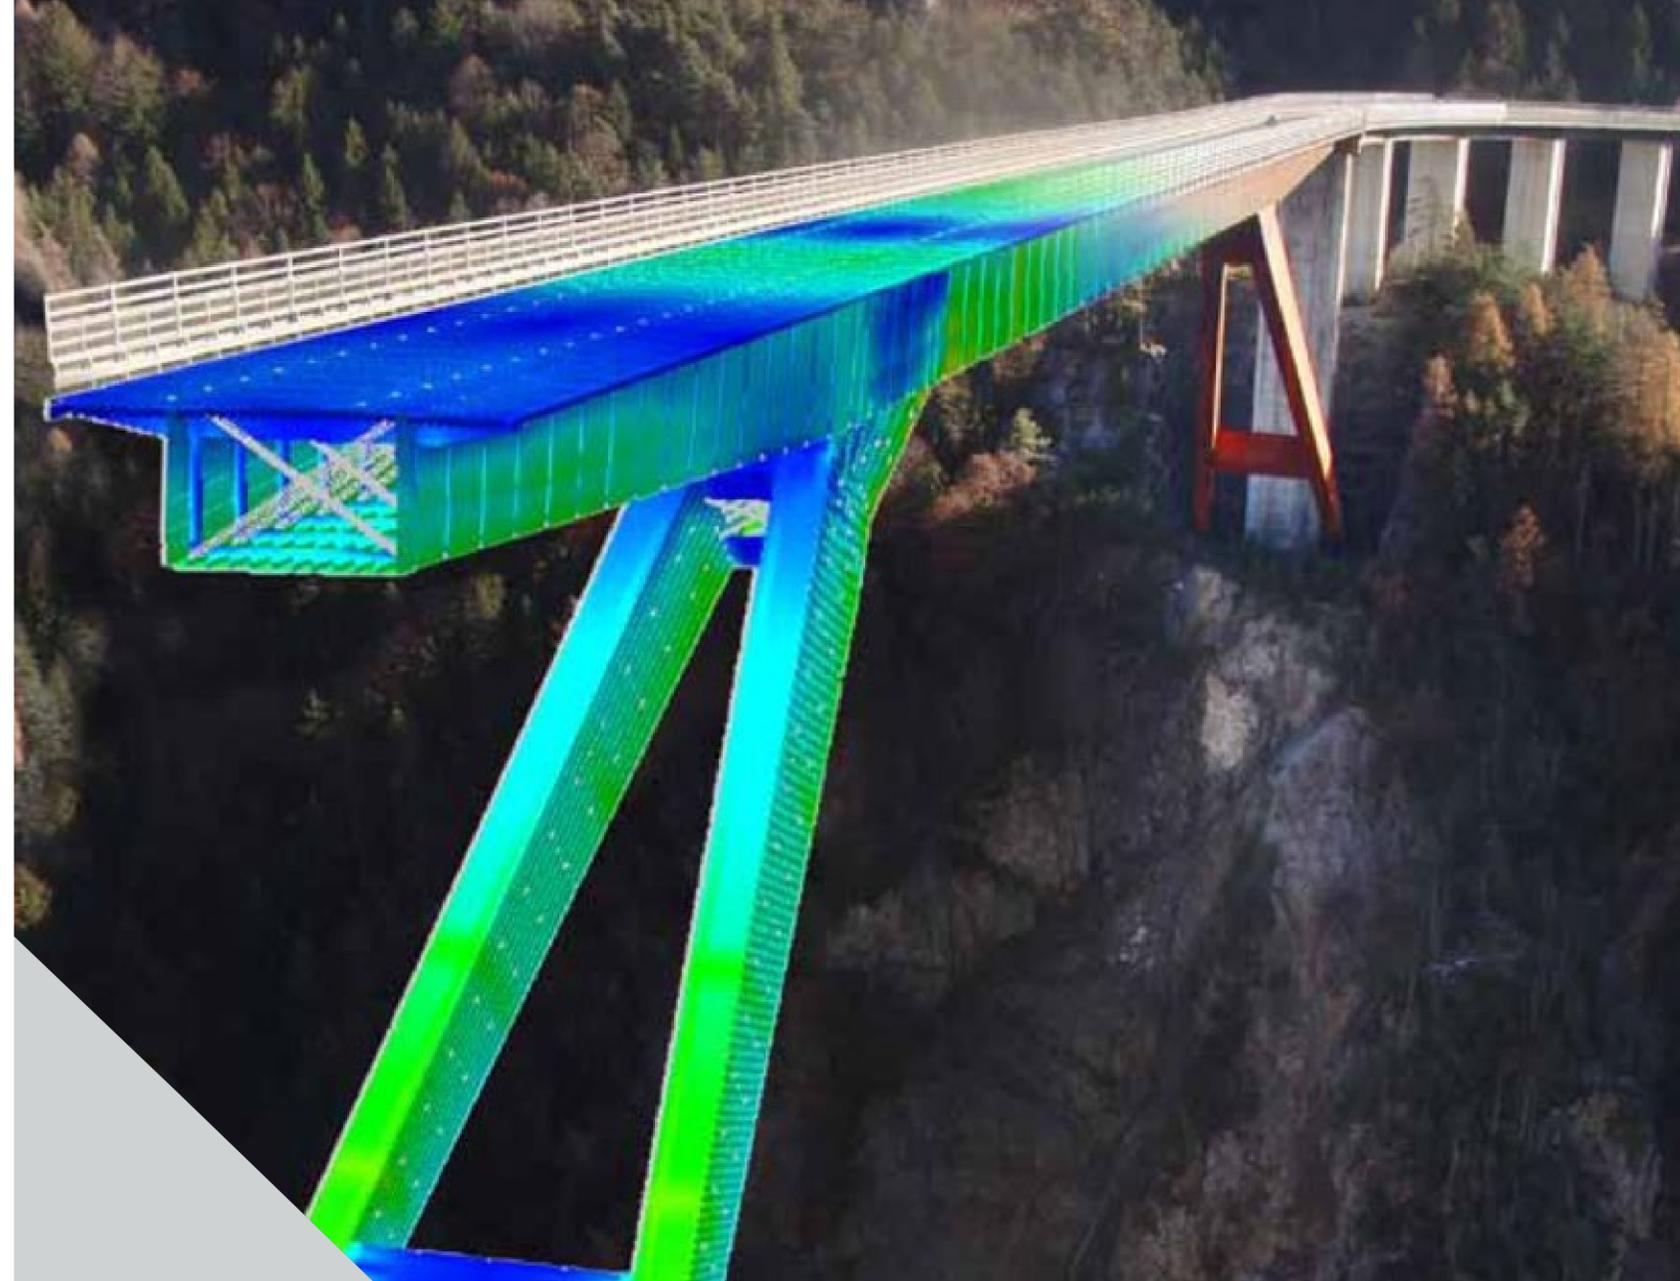
# Ponte Cadore

Fase propedeutica dell'intervento ha riguardato la pianificazione della campagna diagnostica strumentale con rilievi di dettaglio dell'intera opera. In seguito, identificazione dinamica del manufatto in condizioni di vibrazione ambientale. A seguito di questa fase è stato elaborato un secondo modello di ponte di maggiore dettaglio con cui è stata condotta l'analisi Dinamica Non-Lineare. Le verifiche strutturali sono state condotte sia in condizioni statiche che sismiche relativamente allo stato di fatto, adottando le priorità dei materiali e gli spessori effettivi degli elementi metallici riscontrati sull'opera. Infine, è stato eseguito un progetto preliminare con l'adeguamento strutturale dell'opera, un innovativo sistema di riscaldamento della pavimentazione stradale e dettagli sul rinforzo delle strutture in Corten.

La terza fase ha riguardato la progettazione e installazione di un nuovo sistema di monitoraggio dei movimenti gravimetrici, composto da sensori, tra cui clinometri, estensimetri e strain gauge.
